**Dokumentacja badań konserwatorskich
stolarki drzwiowej, ścian oraz kolumn
w skrzydle południowym parteru
budynku Starostwa Powiatowego w Mrągowie**

PROGRAM PRAC KONSERWATORSKO-RESTAURATORSKICH

PRZEDMIOT I ZAKRES OPRACOWANIA: badania konserwatorskie stolarki drzwiowej, ścian, posadzki oraz kolumn parteru budynku w skrzydle południowym wraz z programem prac konserwatorskich

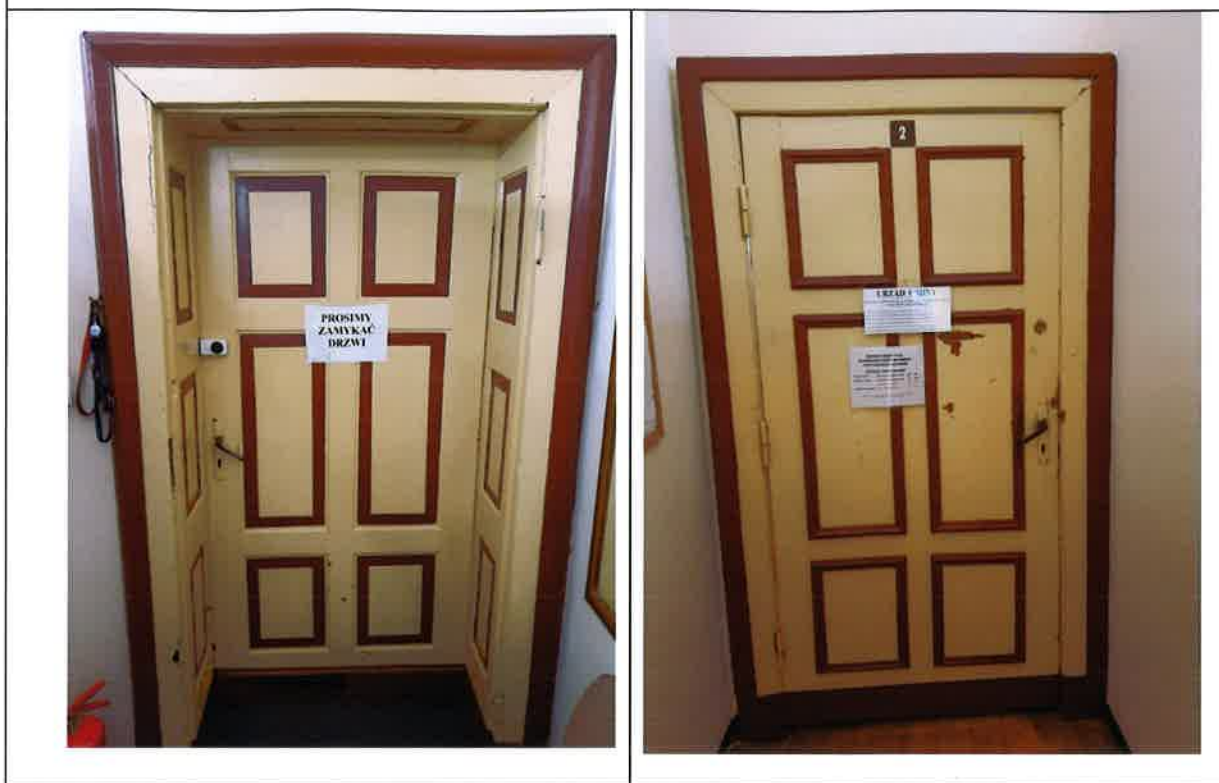
Egz. nr 1; typ D1a.

Drzwi drewniane, prostokątne (powtarzające kształt otworu); ościeżnicowe, z wyłogami; podwójne, 1- skrzydłowe. Ościeżyna obramiona opaską (obustronnie), z listwą progową, ramowo-płycinowa (po bokach 3- płycinowa, o podobnych pionowych polach; u góry 1- płycinowa); krawędzie płycin profilowane, lustra wyodrębnione uskokiem. Skrzydła zawieszone na zawiasach czopowych, tępe, z listwą progową, ramowo-płycinowe (6- płycinowe, o pionowych polach, z których środkowe wydłużone); krawędzie płycin i luster jw. Zamknięcie na zamek wpuszczany, ryglowy; szyld podłużny, uproszczony; klamka przegubowa, uproszczona.

UWAGI: Konstrukcja i okucia niekompletne; skrzydła zdemontowane, obecne przemieszczone (?); zamek górny z wkładką (nawierzchniowy) – wtórny; elementy drewniane pierwotnie pokryte powłoką malarską (kryjącą), okucia czernione; całość kilkakrotnie przemalowana.

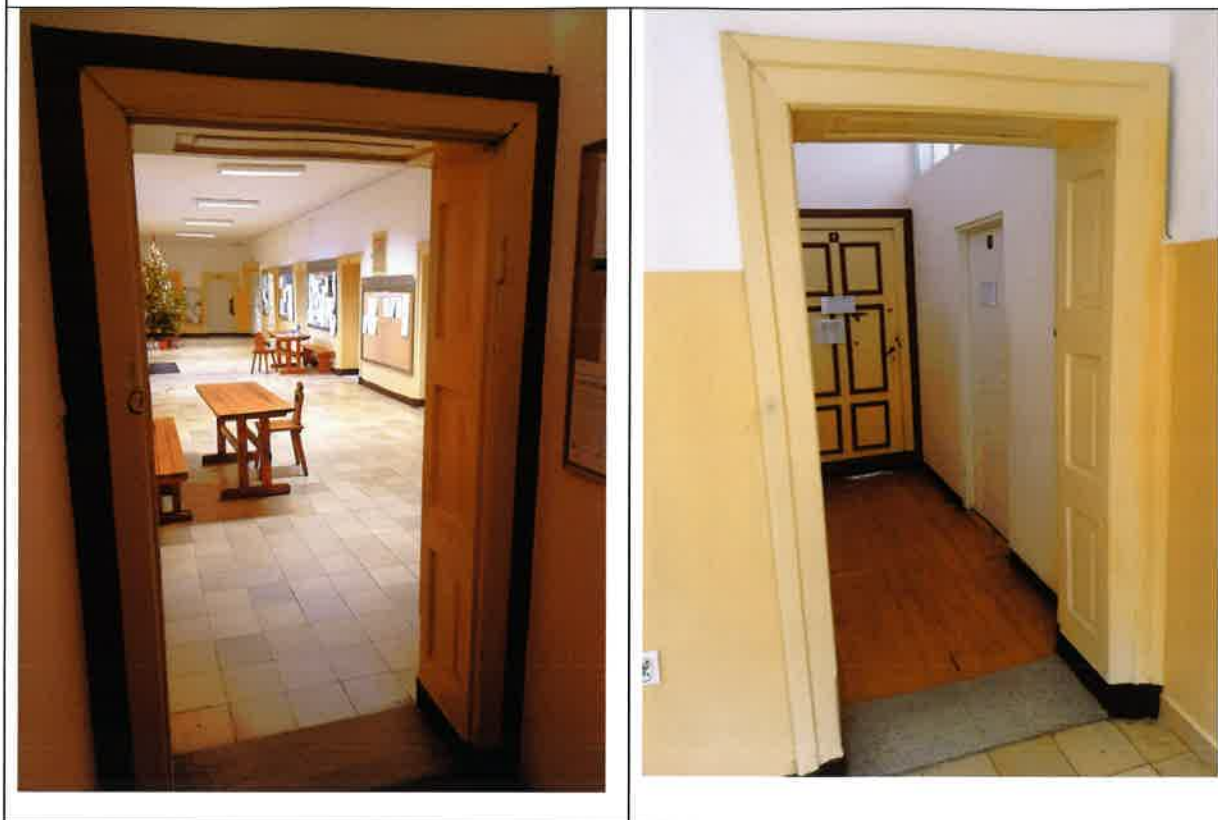
Egz. nr 2; typ D1b.

Drzwi drewniane, prostokątne (powtarzające kształt otworu); ościeżnicowe, z wyłogami; 1- skrzydłowe. Odrzwia jw. Skrzydło zawieszone na zawiasach czopowych, tępe, ramowo-płycinowe. Zamknięcie jw.; szyld i klamka jw.

UWAGI: konstrukcja i okucia niekompletne; skrzydło – niezachowane (forma nieokreślona); zamek nawierzchniowy z wkładką (obejma ryglą) – wtórny; elementy drewniane pierwotnie pokryte powłoką malarską (kryjącą), okucia czernione; całość kilkakrotnie przemalowana.

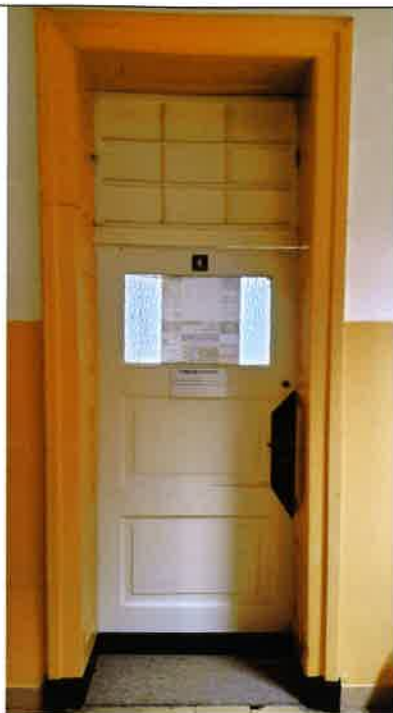
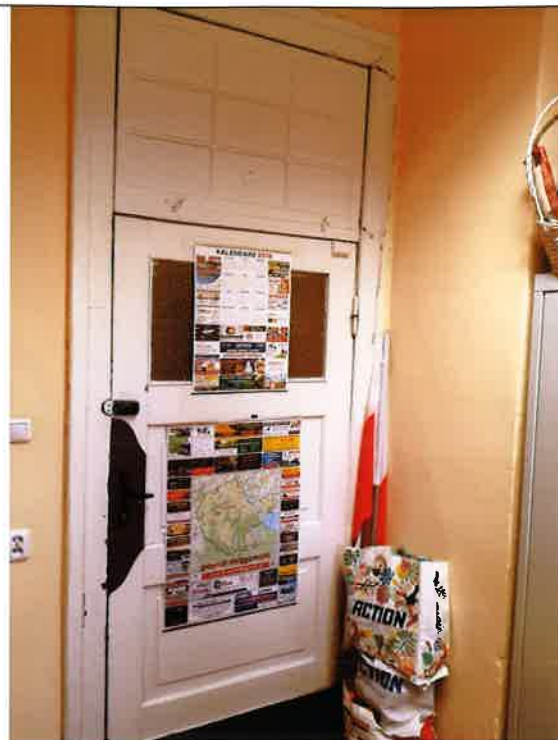
Egz. nr 3; typ D2a-s.

Drzwi drewniane, prostokątne (powtarzające kształt otworu); ościeżnicowe, z wyłogami i nadświetłem; 1- skrzydłowe, szklone. Ościeżyna obramiona opaską (obustronnie), z listwą progową, ramowo-płycinowa (po bokach 4- płycinowa, o trzech podobnych pionowych polach i wydłużonym w strefie nadświetla; u góry 1- płycinowa), krawędzie płycin profilowane, lustra wyodrębnione uskokiem. Na awersie ślepię zdobione drobnymi żłobieniami. Nadświetle półstałe, mocowane na haczyki z oczkiem i zakrętki jednoskrzydłkowe; dzielone profilowanymi szczelinami krzyżowymi (3- poziomowe, 3- dzielne; 9- kwaterowe), szklone. Skrzydło rozwierane do wnętrza, zawieszone na zawiasach czopowych, tępe, z listwą progową, ramowo-płycinowe (3- płycinowe, o podobnych poziomych polach; w polu górnym przeźrocze); krawędzie płycin i lustek jw.; przeźrocze (1- dzielne) szklone. Zamknięcie na zamek wpuszczany, ryglowy; szyld podłużny, uproszczony; klamka przegubowa, uproszczona.

UWAGI: konstrukcja kompletna; okucia zdekompletowane; szklenie nadświetla zdemontowane, zastąpione płytą (sklejka); szklenie skrzydła szkłem fakturalnym – wtórne; zamki z wkładką bębnową, dolny i górny (nawierzchniowy) – wtórne; szyld i klamka – wtórne; elementy drewniane pierwotnie pokryte powłoką malarską (kryjącą), okucia czernione; całość kilkakrotnie przemalowana.

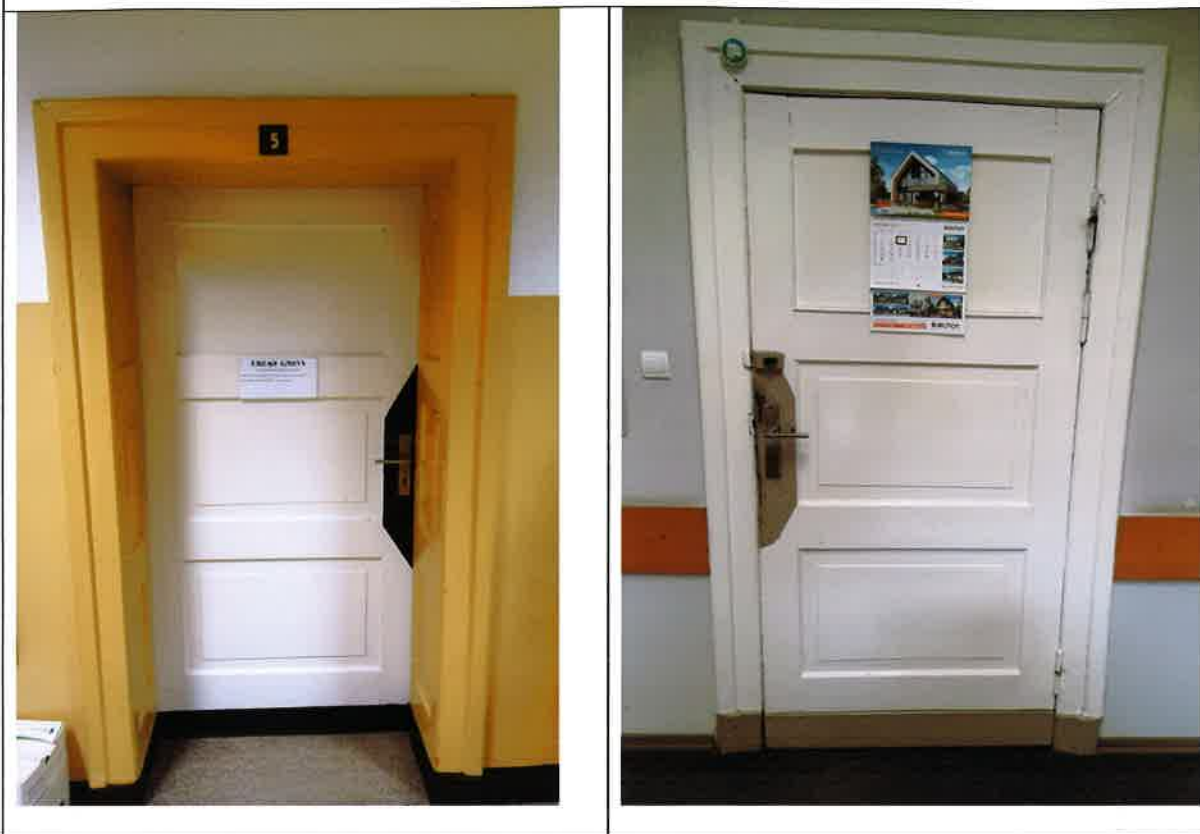
Egz. nr 4; typ D2b-s.

Drzwi drewniane, prostokątne (powtarzające kształt otworu); ościeżnicowe, z wyłogami; 1- skrzydłowe, szklone. Ościeżnica obramiona opaską (obustronnie), z listwą progową, ramowo-płycinowa (po bokach 3- płycinowa, o podobnych pionowych polach; u góry 1- płycinowa), krawędzie płycin profilowane, lustra wyodrębnione uskokiem. Skrzydło rozwierane na zewnątrz, zawieszone na zawiasach czopowych, tępe, z listwą progową, ramowo-płycinowe (3- płycinowe, o podobnych poziomych polach; w polu górnym przeźrocze); krawędzie płycin i lustra jw.; przeźrocze (1- dzielne) szklone. Zamknięcie na zamek wpuszczany, ryglowy; szyld podłużny, uproszczony; klamka przegubowa, uproszczona.

UWAGI: konstrukcja i okucia niekompletne; szklenie zdemontowane, zastąpione płytą (sklejką); zamki z wkładką bębnową, dolny i górny (nawierzchniowy) – wtórne; zawiasy przemieszczone; szyld i klamka – wtórne; elementy drewniane pierwotnie pokryte powłoką malarską (kryjącą), okucia czernione; całość kilkakrotnie przemalowana.

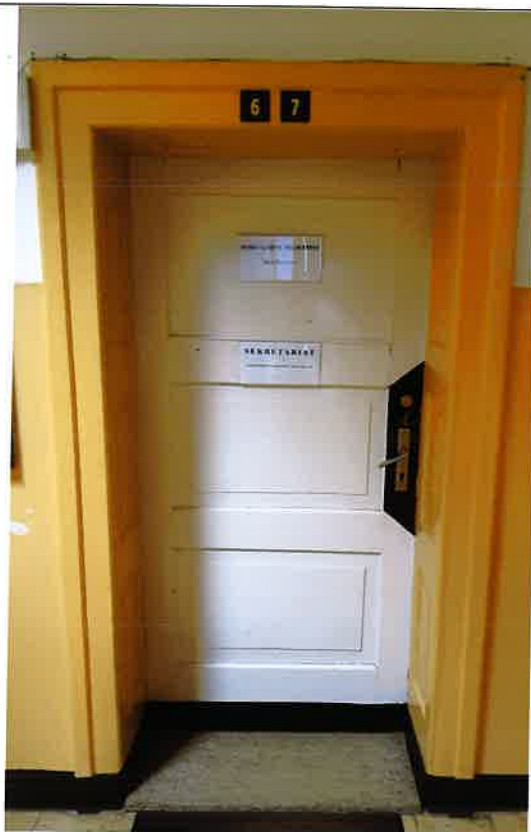
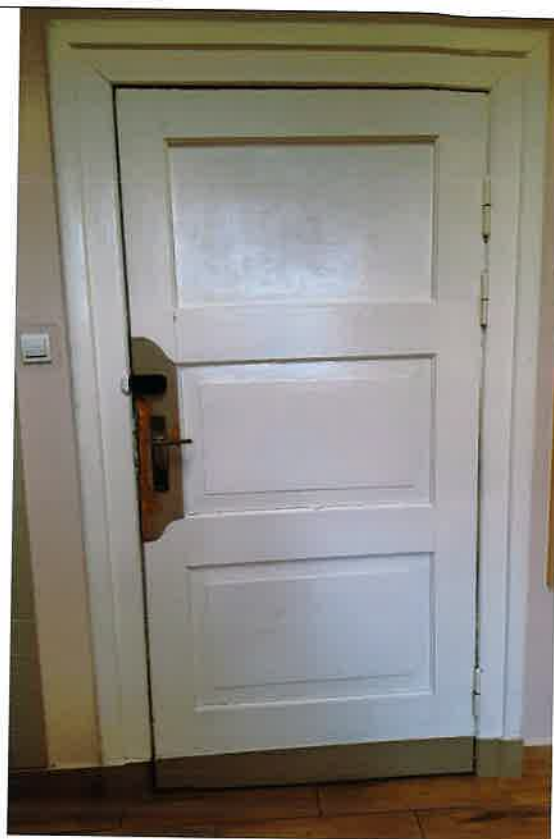
Egz. nr 5; typ D2b-s.

Drzwi drewniane, prostokątne (powtarzające kształt otworu); ościeżnicowe, z wyłogami; 1- skrzydłowe, szklone. Odrzwia jw. Skrzydło rozwierane do wnętrza; konstrukcja i forma jw. Zamknięcie jw.; szyld i klamka jw.

UWAGI: konstrukcja kompletna; okucia zdekompletowane; szklenie zdemontowane, zastąpione płytą (sklejką); zawiasy przemieszczone; zamki z wkładką bębnekową, dolny i górny (nawierzchniowy) – wtórne; szyld i klamka – wtórne; elementy drewniane pierwotnie pokryte powłoką malarską (kryjącą), okucia czernione; całość kilkakrotnie przemalowana.

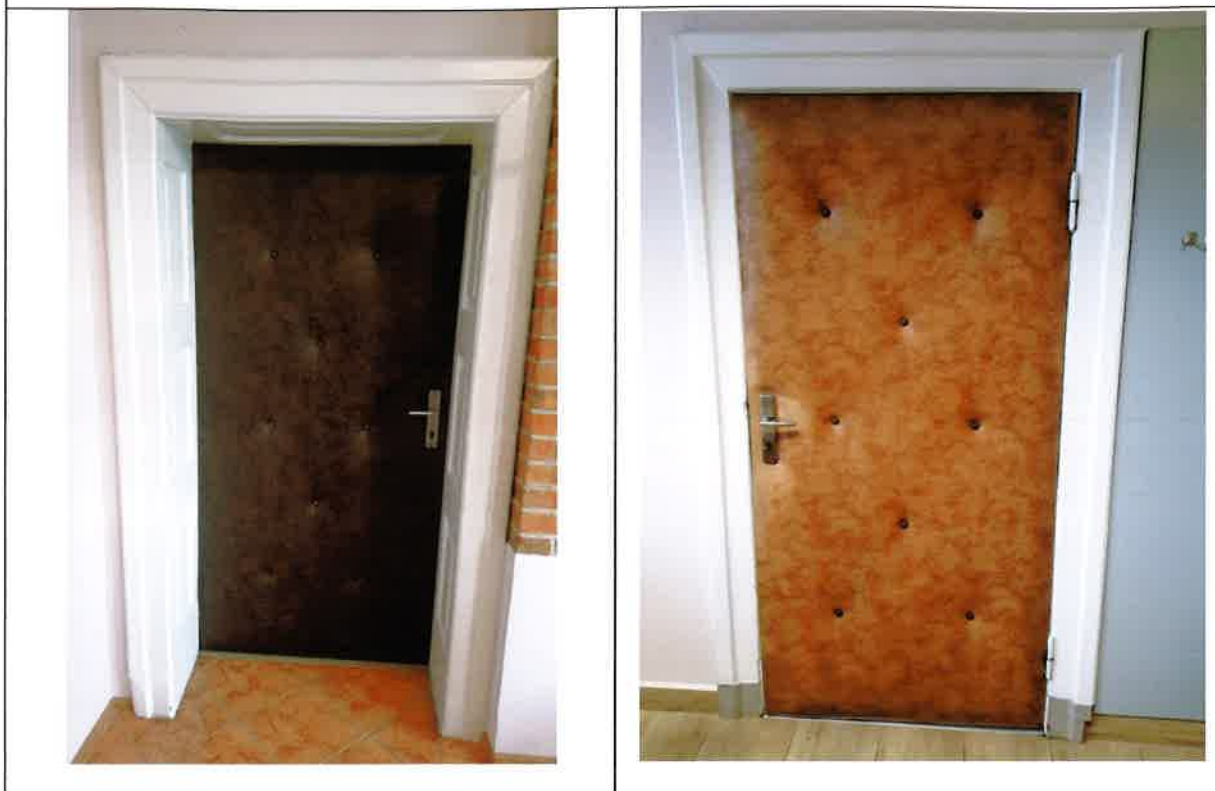
Egz. nr 6; typ D2b-s.

Drzwi drewniane, prostokątne (powtarzające kształt otworu); ościeżnicowe, z wyłogami; 1- skrzydłowe, szklone. Odrzwia jw. Skrzydło rozwierane na zewnątrz; konstrukcja i forma prawdopodobnie jw. Zamknięcie jw.; szyld i klamka jw.

UWAGI: konstrukcja kompletna; okucia zdekompletowane; szklenie zdemontowane, zastąpione płytą (sklejka); skrzydło obite obustronnie gąbką, powleczoną skajem; zamek z wkładką bębnową – wtórny; szyld i klamka – wtórne; elementy drewniane pierwotnie pokryte powłoką malarską (kryjącą), okucia czernione; całość kilkakrotnie przemalowana.

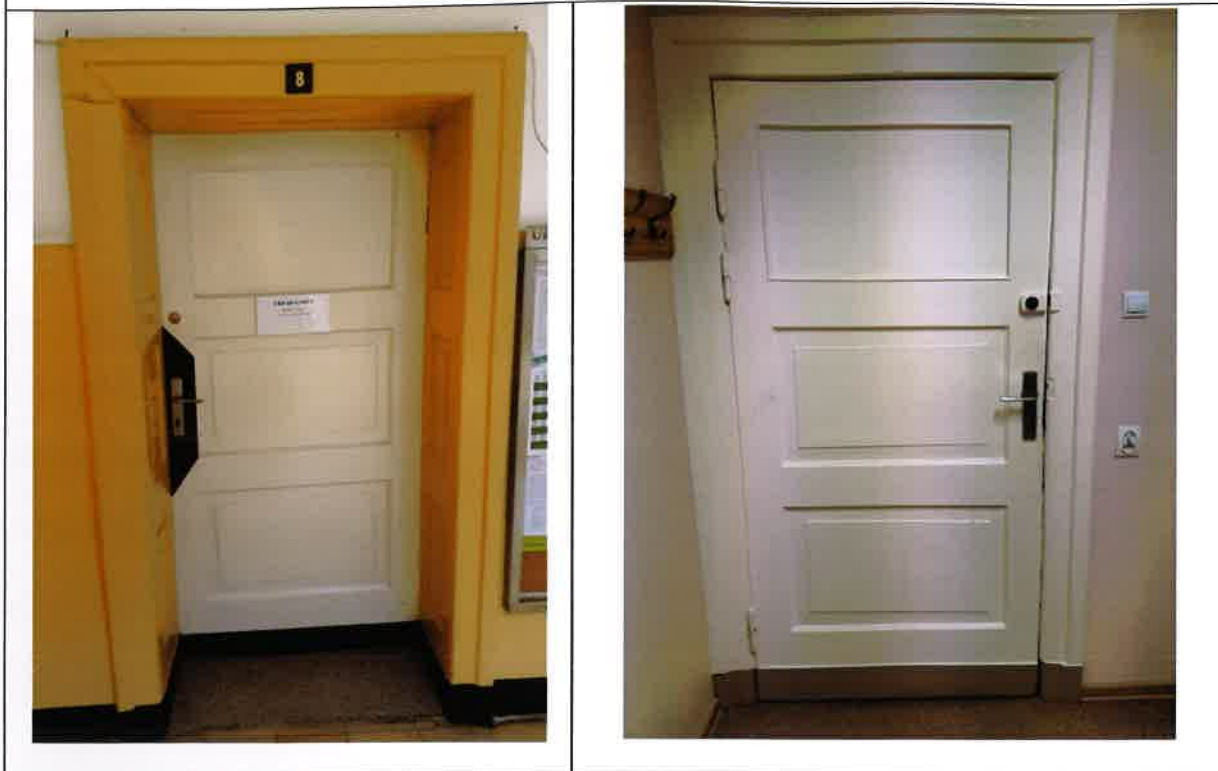
Egz. nr 7; typ D2b-s.

Drzwi drewniane, prostokątne (powtarzające kształt otworu); ościeżnicowe, z wyłogami; 1- skrzydłowe, szklone. Odrzwia jw. Skrzydło rozwierane do wnętrza; konstrukcja i forma jw. Zamknięcie jw.; szyld i klamka jw.

UWAGI: konstrukcja kompletna; okucia zdekompletowane; szklenie zdemontowane, zastąpione płytą (sklejką); zawiasy przemieszczone; zamki z wkładką bębnową, dolny i górny (nawierzchniowy) – wtórne; szyld i klamka – wtórne; elementy drewniane pierwotnie pokryte powłoką malarską (kryjącą), okucia czernione; całość kilkakrotnie przemalowana.

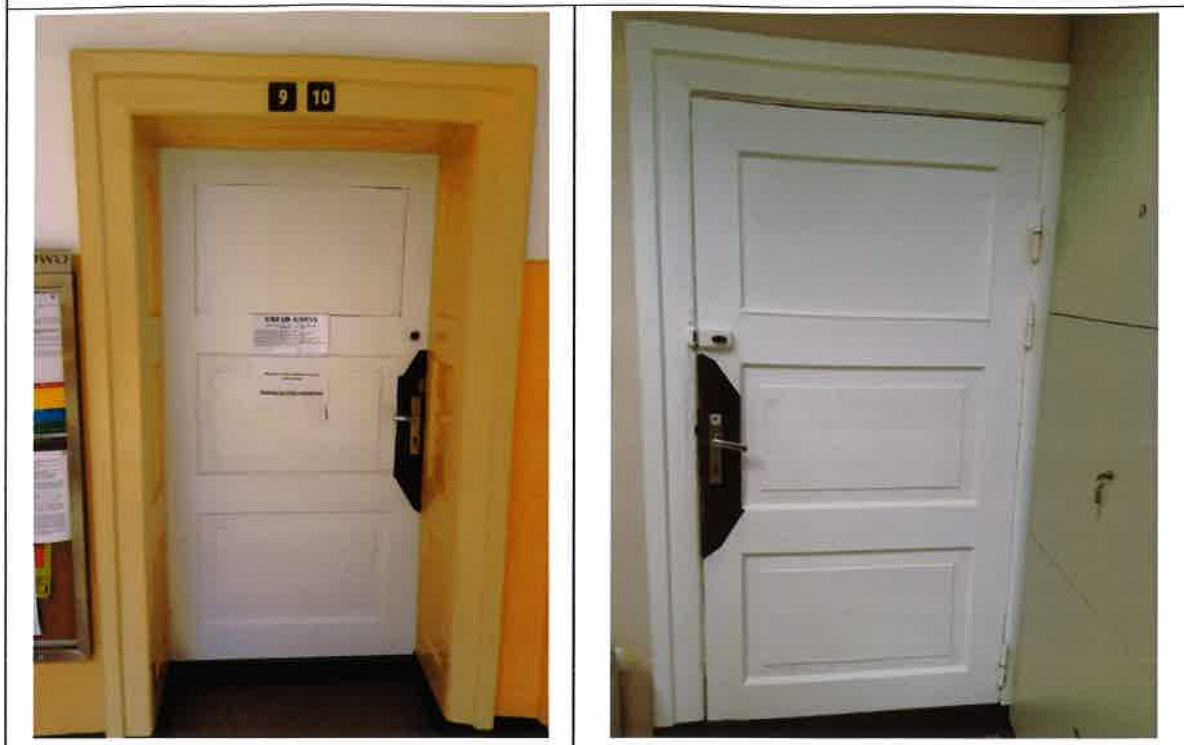
Egz. nr 8; typ D2b-s.

Drzwi drewniane, prostokątne (powtarzające kształt otworu); ościeżnicowe, z wyłogami; 1- skrzydłowe, szklone. Odrzwia jw. Skrzydło rozwierane do wnętrza; konstrukcja i forma jw. Zamknięcie jw.; szyld i klamka jw.

UWAGI: konstrukcja kompletna; okucia zdekompletowane; szklenie zdemontowane, zastąpione płytą (sklejką); zawiasy przemieszczone; zamki z wkładką bębnową, dolny i górny (nawierzchniowy) – wtórne; szyld i klamka – wtórne; elementy drewniane pierwotnie pokryte powłoką malarską (kryjącą), okucia czernione; całość kilkakrotnie przemalowana.

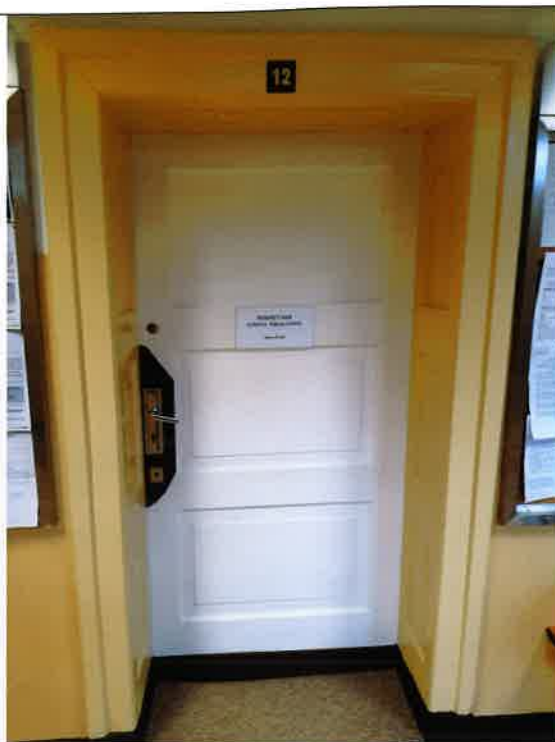
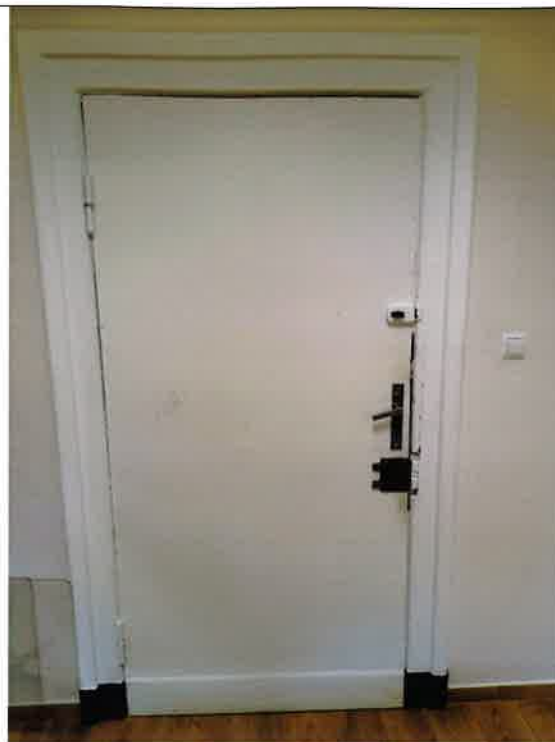
Egz. nr 10; typ D2b-s.

Drzwi drewniane, prostokątne (powtarzające kształt otworu); ościeżnicowe, z wyłogami; 1- skrzydłowe, szklone. Odrzwia jw. Skrzydło rozwierane na zewnątrz, zawieszone na zawiasach czopowych, tępe, z listwą progową, ramowo-płycinowe (3- płycinowe, o podobnych poziomych polach; w polu górnym przeźrocze); krawędzie płycin i lustra jw.; przeźrocze (1- dzielne) szklone. Zamknięcie jw.; szyld i klamka jw.

UWAGI: konstrukcja kompletna; okucia zdekompletowane; szklenie zdemontowane, zastąpione płytą (sklejką); skrzydło na rewersie opierzone płytą (sklejką); zamki z wkładką bębnekową, dolny (nawierzchniowy, dwuryglowy), środkowy i górny (nawierzchniowy) – wtórne; szyld i klamka – wtórne; elementy drewniane pierwotnie pokryte powłoką malarską (kryjącą), okucia czernione; całość kilkakrotnie przemalowana.

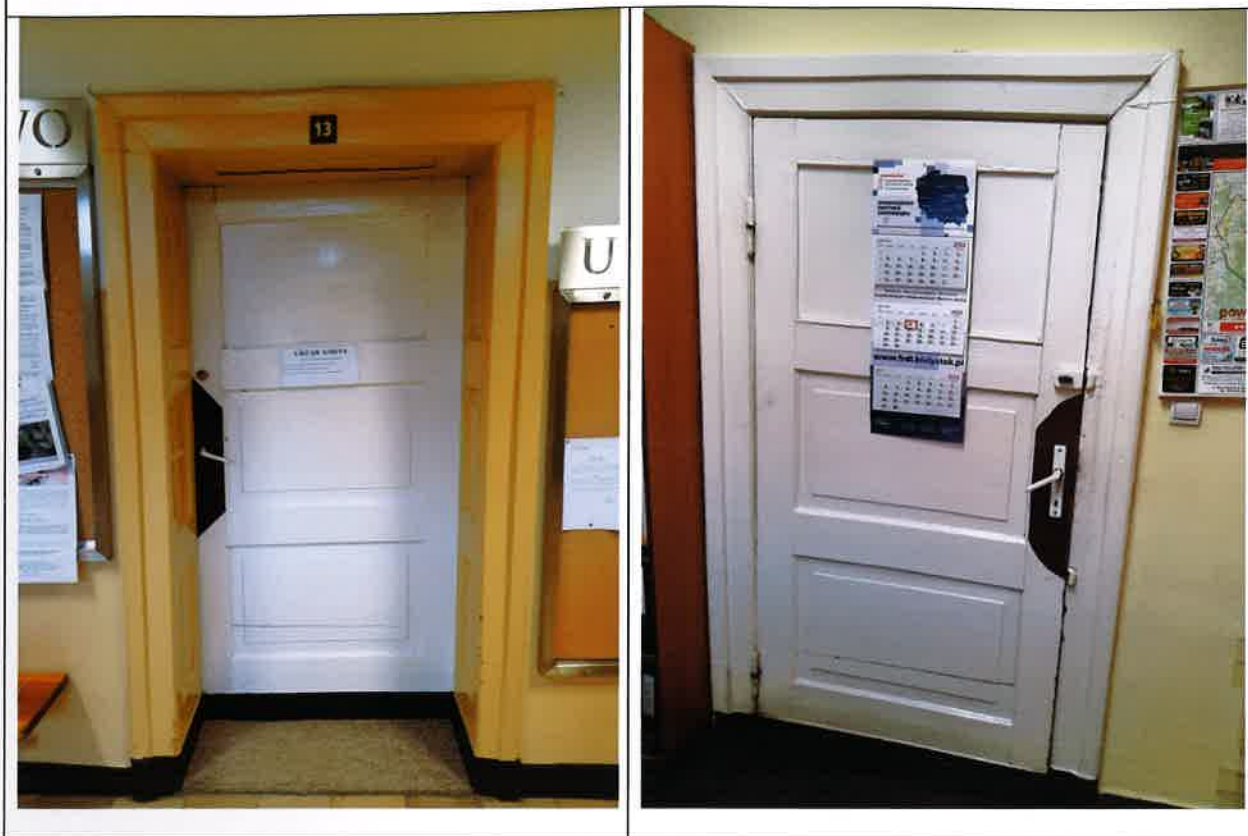
Egz. 11; typ D2b-s.

Drzwi drewniane, prostokątne (powtarzające kształt otworu); ościeżnicowe, z wyłogami; 1- skrzydłowe, szklone. Odrzwia jw. Skrzydło rozwierane do wnętrza; konstrukcja i forma jw. Zamknięcie jw.; szyld i klamka jw.

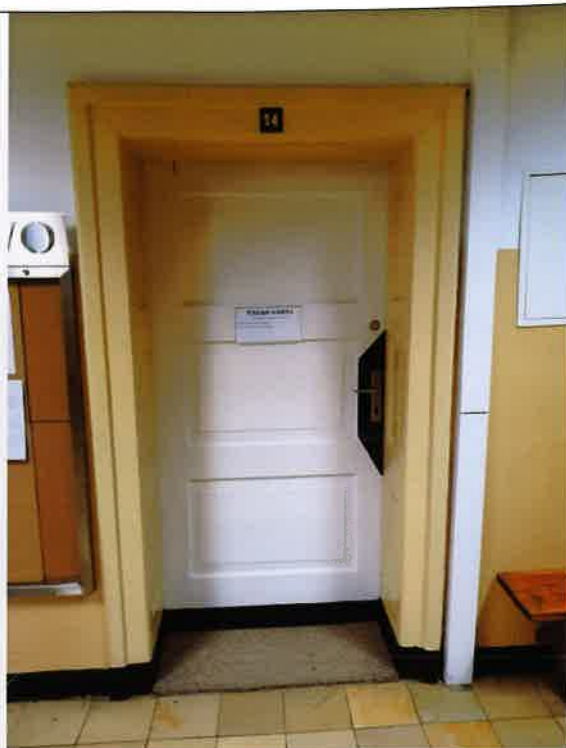
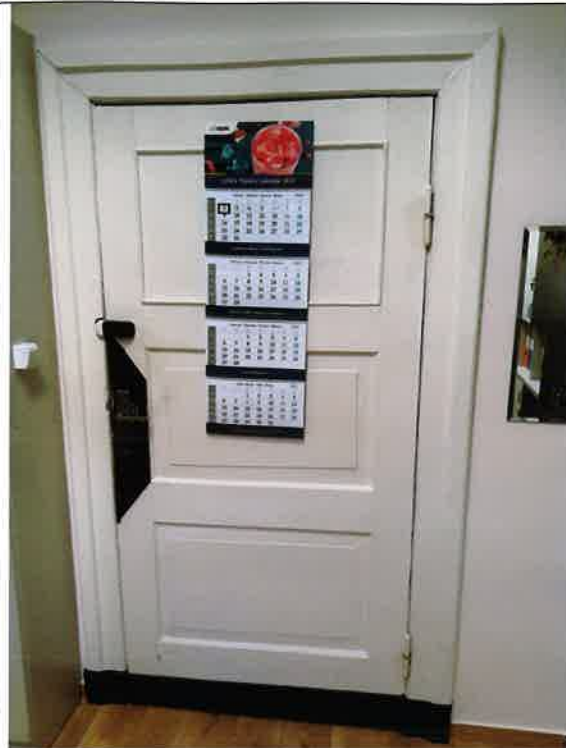
Egz. 12; typ D2b-s.

Drzwi drewniane, prostokątne (powtarzające kształt otworu); ościeżnicowe, z wyłogami; 1- skrzydłowe, szklone. Odrzwia jw. Skrzydło rozwierane do wnętrza; konstrukcja i forma jw. Zamknięcie jw.; szyld i klamka jw.

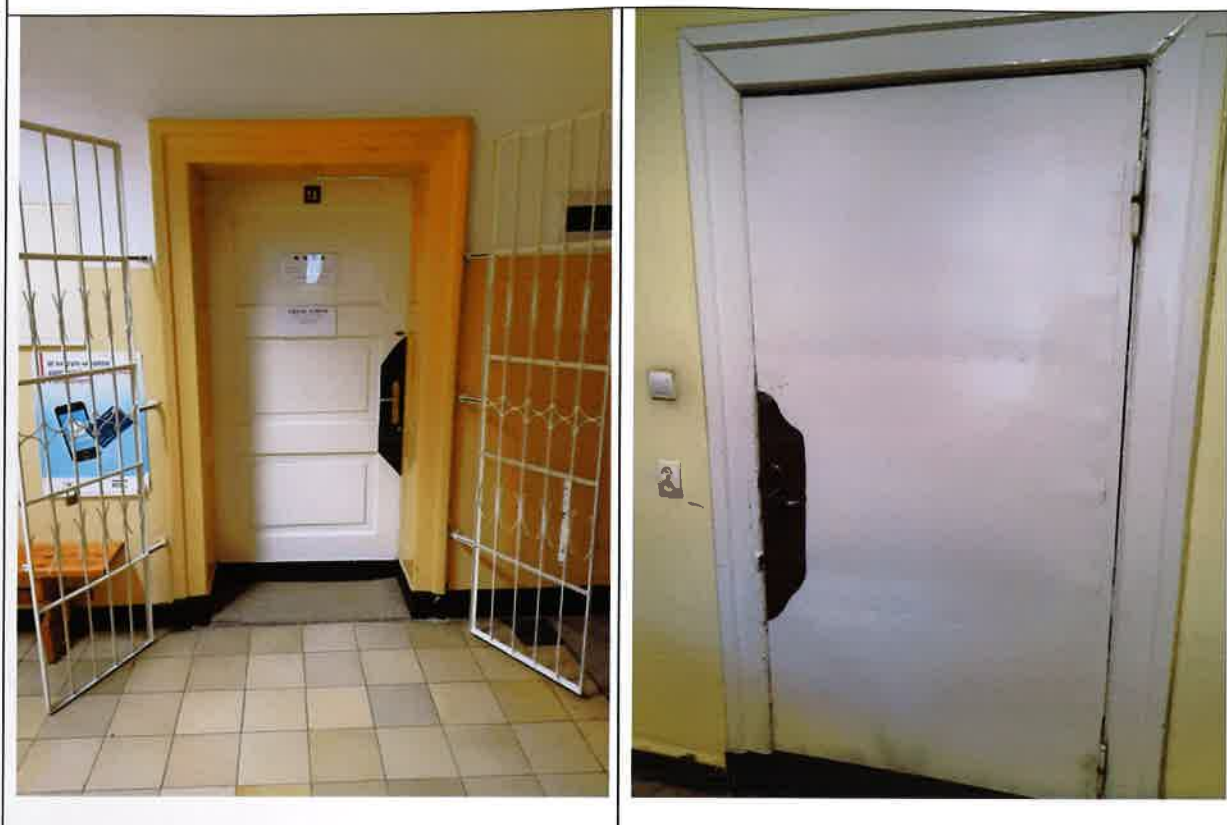
Egz. nr 13; typ D2b-s.

Drzwi drewniane, prostokątne (powtarzające kształt otworu); ościeżnicowe, z wyłogami; 1- skrzydłowe, szklone. Odrzwia jw. Skrzydło rozwierane do wnętrza; konstrukcja i forma jw. Zamknięcie jw.; szyld i klamka jw.

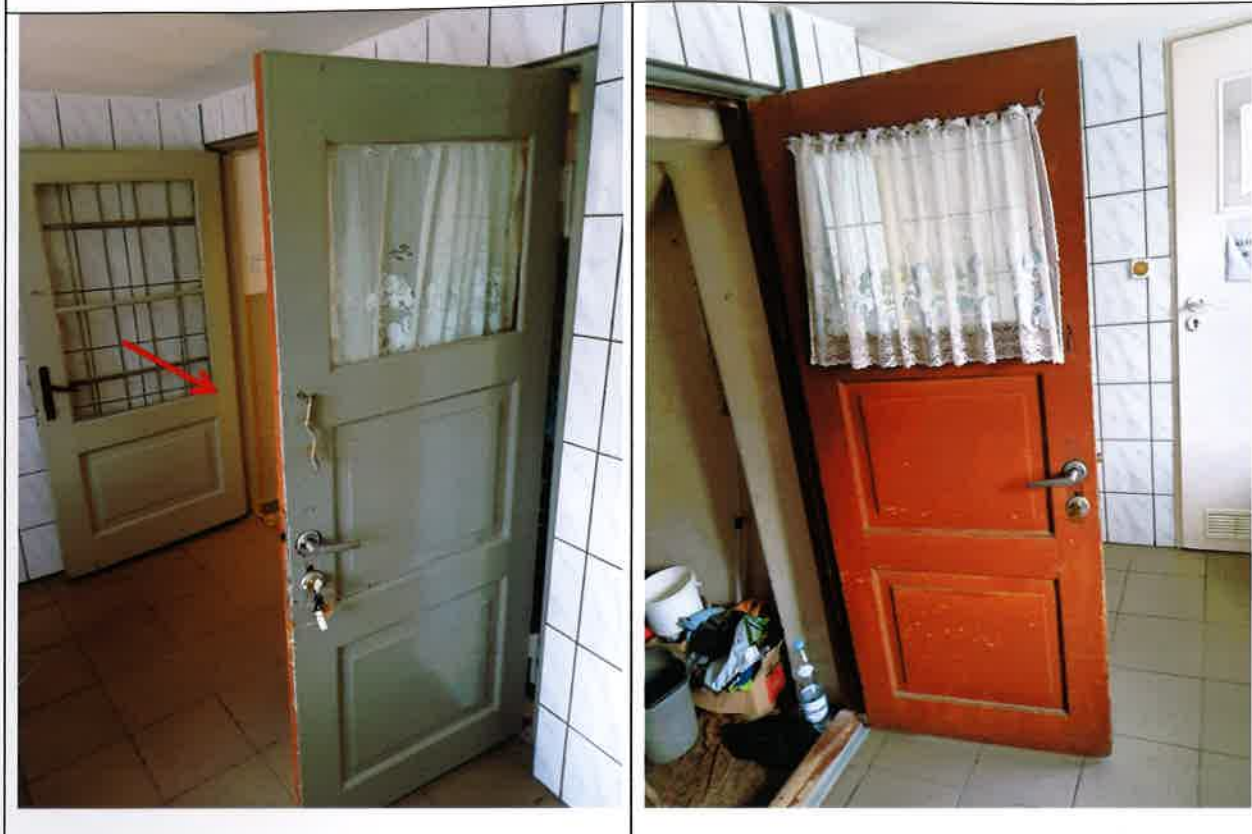
Egz. 14; typ D-3a.

Drzwi drewniane, prostokątne (powtarzające kształt otworu); krosnowe, 1-skrzydłowe, szklone. Krosno gładkie, na awersie zwieńczone uproszczonym gzymsikiem. Skrzydło rozwierane na zewnątrz, zawieszone na zawiasach czopowych, tępe, ramowo-płycinowe (3- płycinowe, o podobnych poziomych polach; w polu górnym przeźrocze); krawędzie płycin profilowane, lustra wyodrębnione uskokiem; przeźrocze (1- dzielne), szklone szkłem białym, gładkim. Zamknięcie na zamek wpuszczany, ryglowy; szyld podłużny, uproszczony; klamka przegubowa, uproszczona.

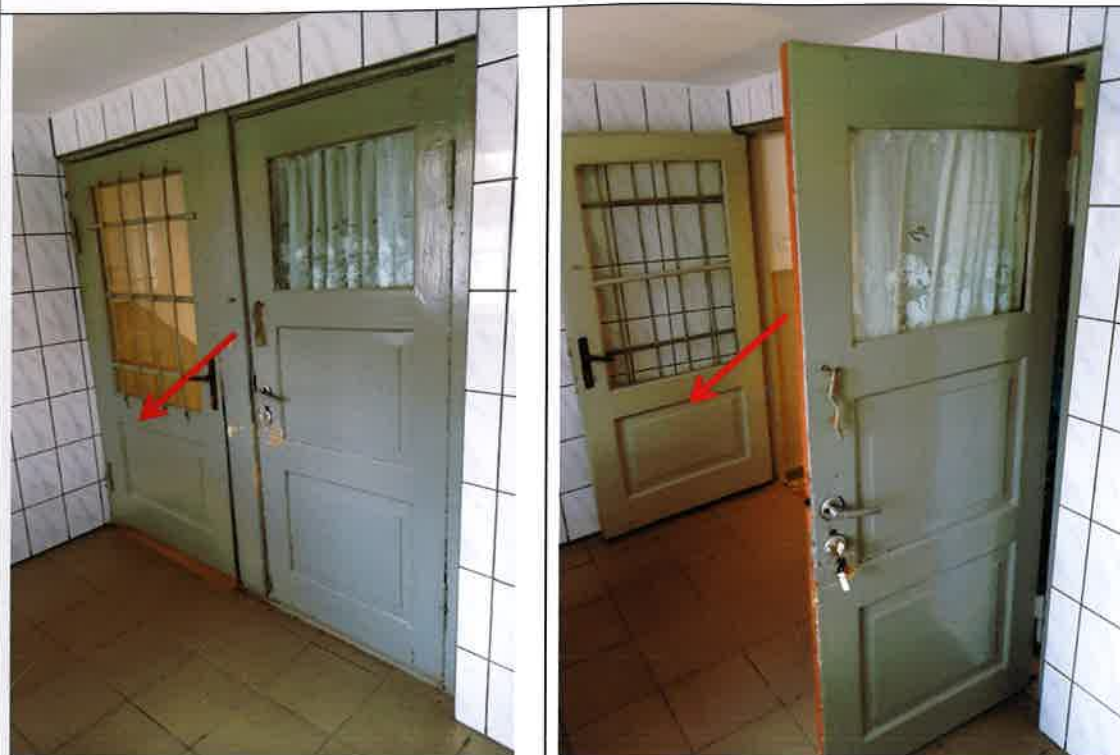
Egz. nr 15; typ D-3b.

Drzwi drewniane, prostokątne (powtarzające kształt otworu); krosnowe; 1-skrzydłowe, szklone. Krosno jw. Skrzydło rozwierane na zewnątrz, zawieszone na zawiasach czopowych, tępe, ramowo-płycinowe (2- płycinowe, o zróżnicowanych polach; u dołu mniejsze, poziome; w polu górnym przeźrocze); krawędzie płycin profilowane, lustra wyodrębnione uskokiem; przeźrocze dzielone profilowaną szczebliną poziomą (2- poziomowe, 1- dzielne; 2- kwaterowe), szklone szkłem białym, gładkim, opatrzone kratą z okrągłych prętów scalonych płaskownikami. Zamknięcie na zamek wpuszczany, ryglowy; szyld podłużny, uproszczony; klamka przegubowa, uproszczona.

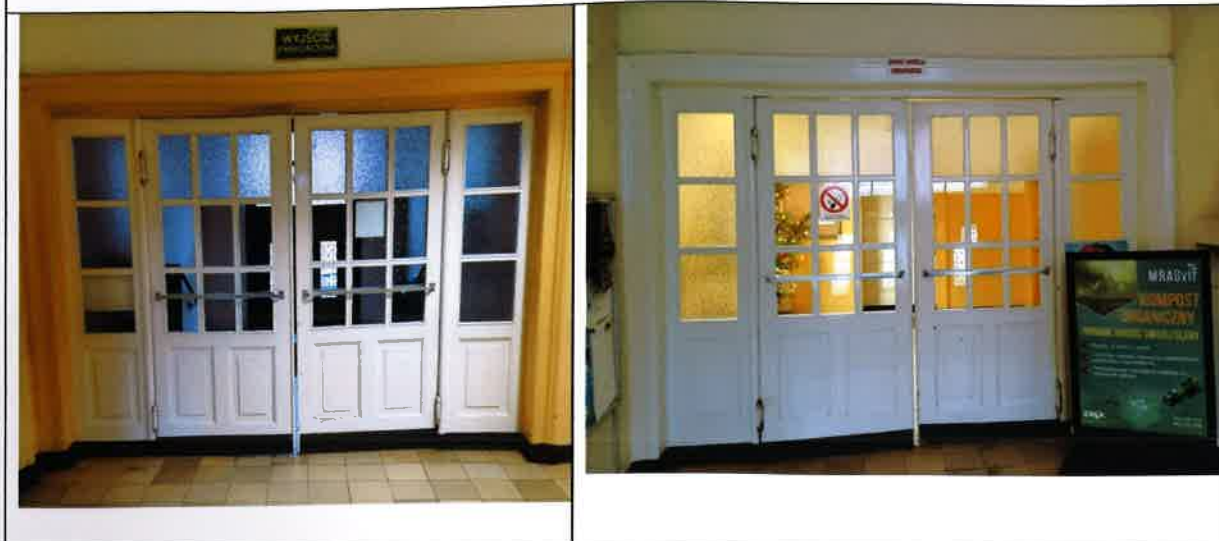
Egz. 16; typ D-4.

Drzwi drewniane, prostokątne (powtarzające kształt otworu); ościeżnicowe, 4-skrzydłowe

UWAGI: Konstrukcja kompletna; okucia kompletne; pochwyty – wtórne; szklenie szkłem fakturalnym – wtórne; elementy drewniane pierwotnie pokryte powłoką malarską (kryjącą), okucia czernione; całość kilkakrotnie przemalowana.

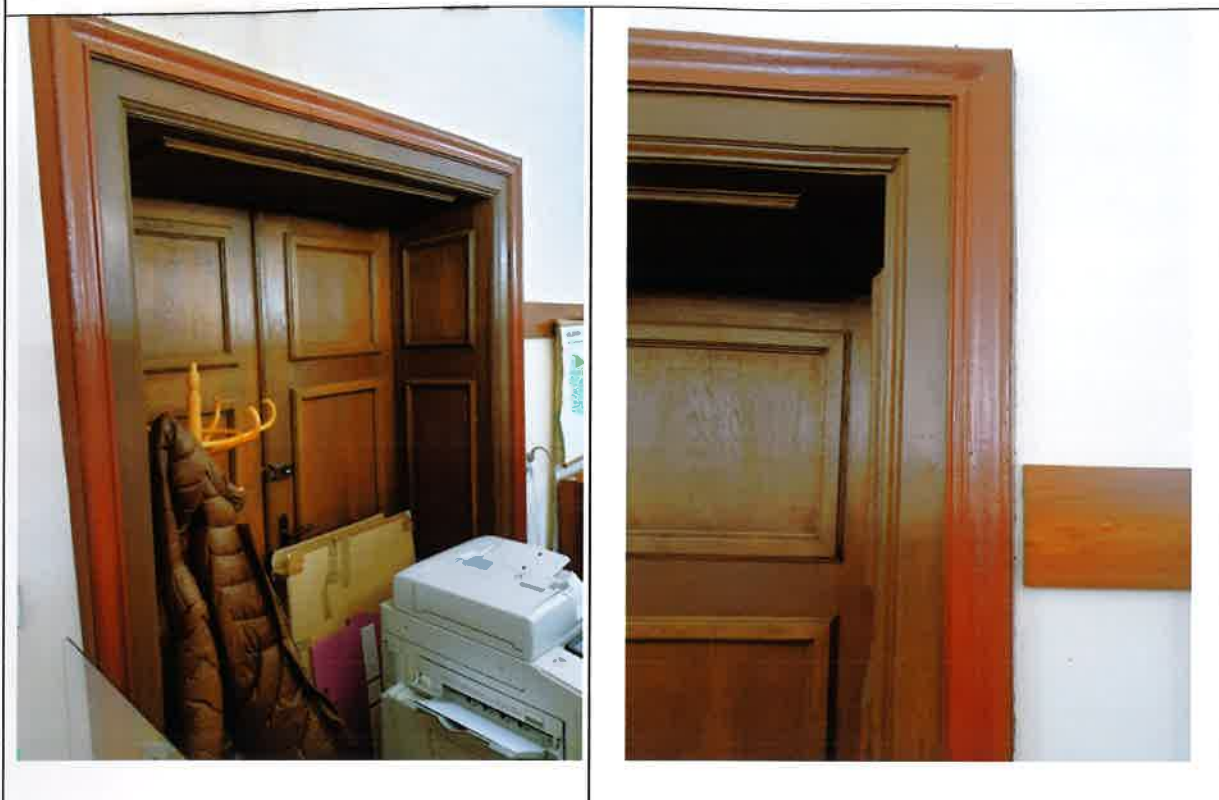
Egz. 18; typ D-5.

Drzwi drewniane, prostokątne (powtarzające kształt otworu); ościeżnicowe, z wyłogami; 2-skrzydłowe. Ościeżyna obramiona opaską (obustronnie), z listwą progową, ramowo-płycinowa (po bokach 3- płycinowa, o nierównych polach, z których środkowe wydłużone; u góry 1- płycinowa), krawędzie płycin obramione profilem. Skrzydła zawieszone rozwierane na zewnątrz, zawieszone na zawiasach czopowych, tępe, z listwą progową, ramowo-płycinowe (6- płycinowe, o nierównych polach, z których środkowe wydłużone); krawędzie płycin jw. Zamknięcie na zamek wpuszczany, ryglowy i zamek nawierzchni bębnekowy; szyld podłużny, dekoracyjny; klamka przegubowa, dekoracyjna.

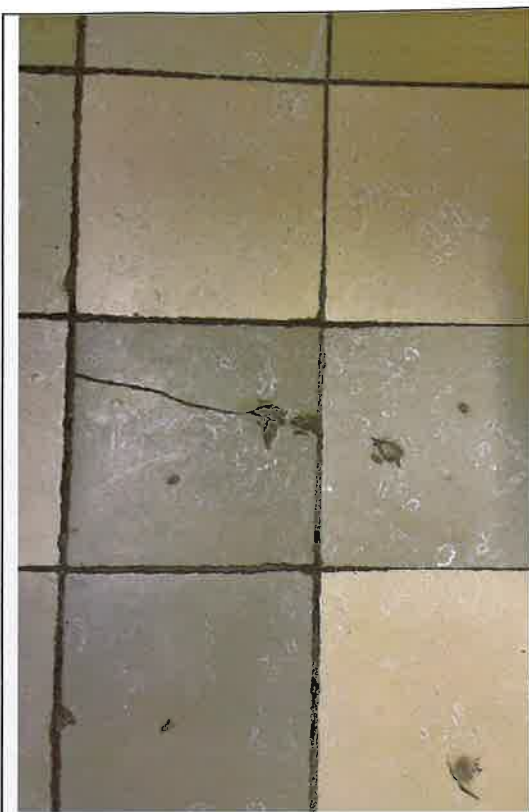
1. Posadzka - stan zachowania

Ze względu na zabytkowy charakter i dobry stan zachowania posadzki nie zaleca się wymiany ani przykrywania istniejących płytek, a jedynie wykonanie prac renowacyjnych. W pierwszym etapie posadzkę należy oczyścić pozbywając się śladów farb, zapraw i wszelkich zabrudzeń. Nie należy stosować środków chemicznych o odczynie kwaśnym lub środków ściernych ze względu na możliwość uszkodzenia kamienia. Nie należy również stosować środków wybielających (zawierających aktywny chlor lub Perhydrol). W kolejnym etapie zniszczone płytki należy poddać konserwacji: odsolić, wzmocnić strukturalnie roztworem żywicy akrylowej. W przypadku bardzo dużych uszkodzeń pojedyncze płytki można wymienić na nowe, z kamienia- wapienia zbitego dobranego kolorystycznie do oryginalnych płytek. Pomniejsze ubytki należy uzupełnić masą

imitującą kamień. Zaleca się zaprawę Multifill prod. Remmers podbarwioną w masie pigmentami mineralnymi i zaimpregnowaną żywicą akrylową Paraloid B-72 lub wykorzystanie do uzupełnień zaprawy o spoiwie epoksydowym (na bazie światłotrwałych żywic epoksydowych np. Araldite 2020 i mączki marmurowej. Spoiny między płytkami należy oczyścić parownicą i roztworem detergentu. Ubytki zaprawy w spoinach należy uzupełnić gotową zaprawą do spoinowania płytek ceramicznych dobraną kolorystycznie do oryginalnej zaprawy.

W ostatnim etapie posadzkę należy lekko wypolerować do uzyskania półmatowego wyglądu, a następnie zabezpieczyć impregnatem hydrofobizującym, tworzącym antypoślizgową powłokę.

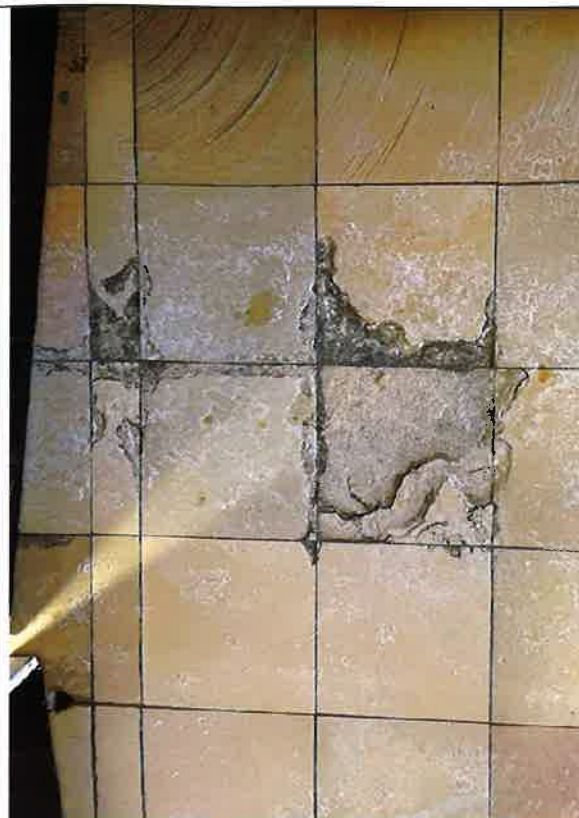
2. Posadzka - stan zachowania

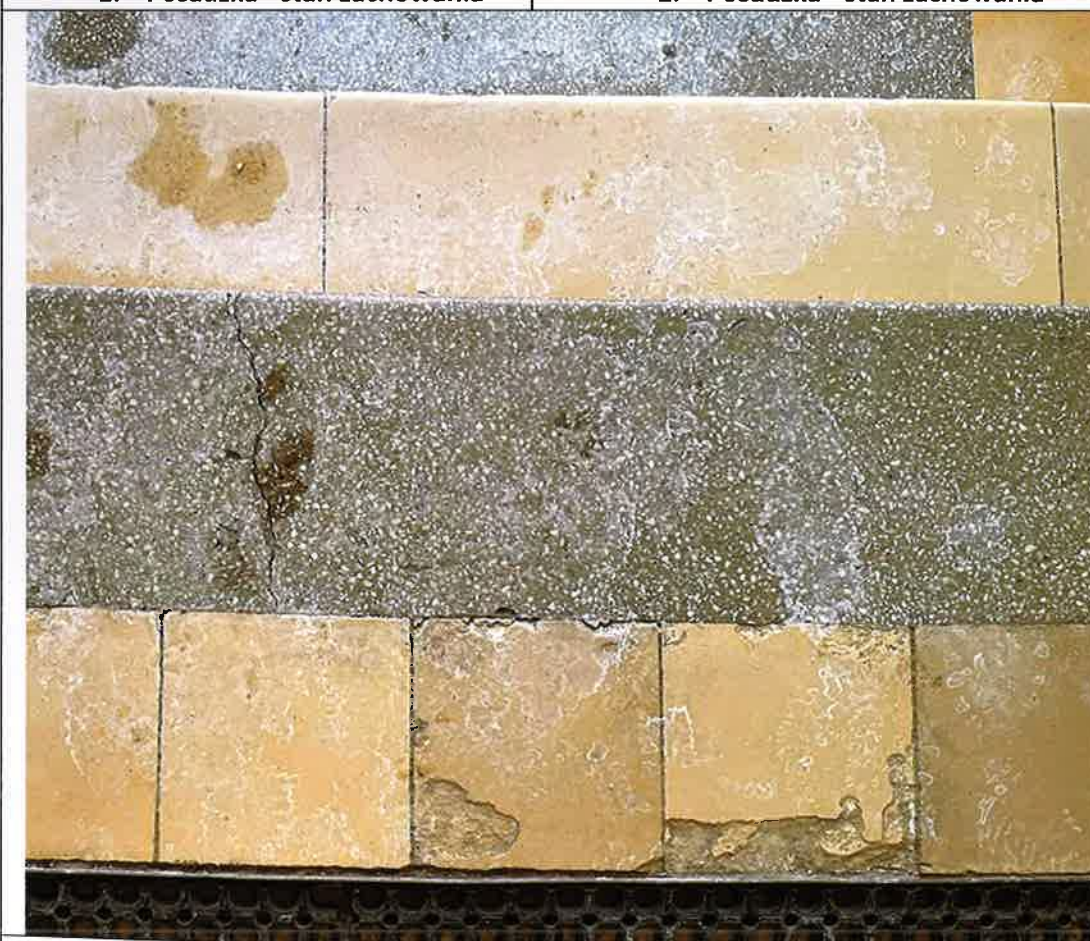
3. Posadzka - stan zachowania, zasolenie i ubytki materii oryginalnej

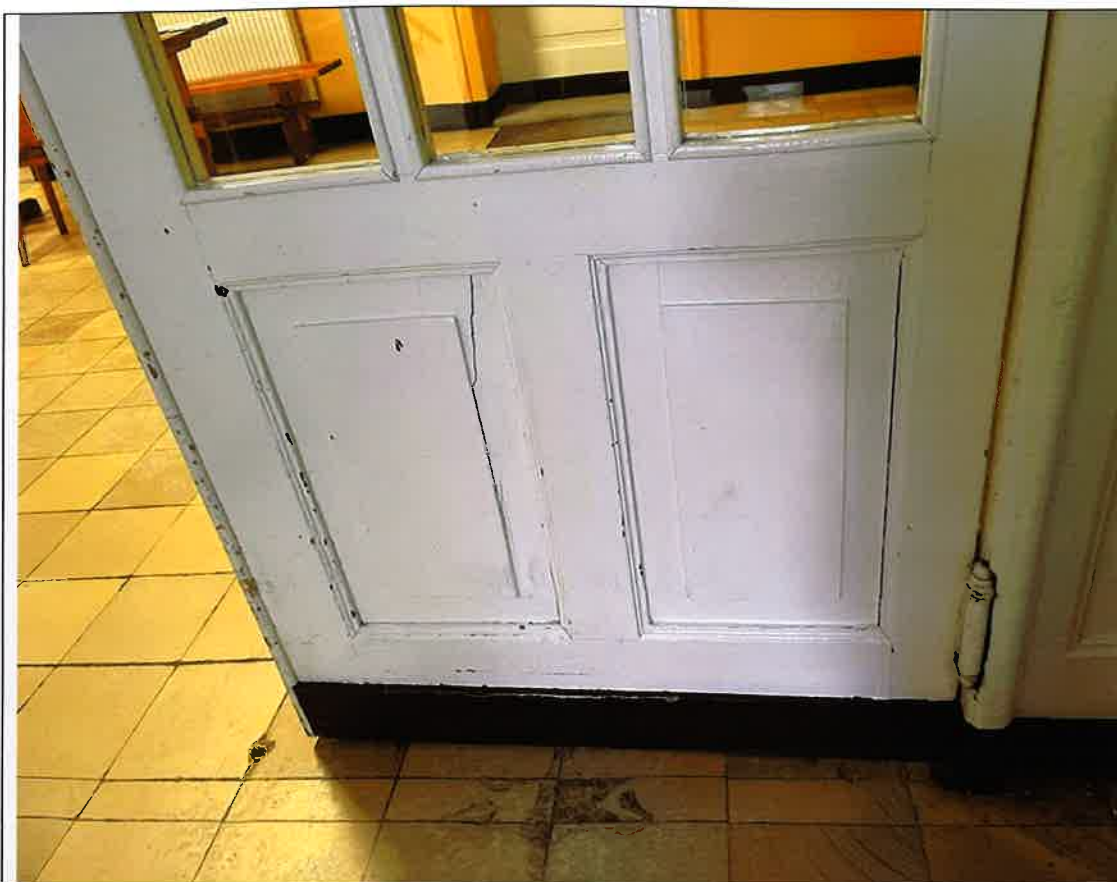
4. Stolarka drzwiowa – stan zachowania, zabrudzenia i ubytki warstwy malarskiej

W kolejnym etapie należy elementy zaatakowane przez owady zdezynfekować głęboko penetrującym preparatem biobójczym i zabezpieczającym – np. *Per-xil* lub zbliżonym. Następnie osłabione strukturalnie fragmenty drewna wzmocnić poprzez impregnację roztworem żywicy akrylowej np. *Paraloid B-72* rozpuszczony w toluenie, o indywidualnie dobranym stężeniu w zależności od głębokości i stopnia destrukcji. Duże ubytki elementów konstrukcji drzwi należy uzupełnić metodą stolarską za pomocą fleków drewnianych, stosując drewno tego samego gatunku, o zbliżonej wilgotności i układzie słoï przyrostów rocznych, montowanych przy pomocy kleju na bazie żywic epoksydowych. Osłabione połączenia stolarskie odrzwi i skrzydeł – ramiaki, wpusty płycin, gniazda zawiasów należy wzmocnić i ustabilizować. Wzmocnienia wykonać klejem konstrukcyjnym na bazie żywic epoksydowych, odpornym na wstrząsy i wibracje – np. *Multibond 1303* lub równoważny. Pozostałe ubytki uzupełnić gotowymi masami na bazie chemoutwardzalnych żywic epoksydowych – np. *Araldit SV/HV* lub poliestrowych – np. *Sintolegno*, w innym przypadku kitem imitującym drewno – przygotowaną samodzielnie mieszaniną włókien drzewnych i roztworu żywicy polimerowej – np. *Paraloidu B44* lub *B72*, rozpuszczonych w toluenie. Do uzupełnienia mniejszych ubytków i wyrównania powierzchni drewna zaleca się użycie szpachli *Tikurilla Colowood Putty* lub gotowego produktu akrylowego *Modostuc*. Powierzchnie uzupełnionych elementów wyrównać poprzez szlifowanie. Elementy metalowe po oczyszczeniu z powłok farb należy odtłuścić acetonem i zabezpieczyć reaktywnym podkładem antykorozyjnym – np. roztworem taniny w alkoholu, wgrzewając go w metal a następnie zabezpieczyć warstwą bezbarwnego lakieru akrylowego – roztworu żywicy *Paraloid B44*.

Po uzupełnieniu ubytków zaleca się wypełnienie prześwitów skrzydeł drzwi za pomocą płycin wzorowanych na dolnych płycinach. Uzupełnienia prześwitu należy zamontować przy pomocy kleju poliuretanowego. Powierzchnie drewniane pokryć wstępną powłoką ochronną, impregnatem lub farbą podkładową.
