**Dokumentacja badań konserwatorskich
stolarki drzwiowej, ścian oraz kolumn
w skrzydle południowym parteru
budynku Starostwa Powiatowego w Mrągowie**

PROGRAM PRAC KONSERWATORSKO-RESTAURATORSKICH

PRZEDMIOT I ZAKRES OPRACOWANIA: badania konserwatorskie stolarki drzwiowej, ścian, posadzki oraz kolumn parteru budynku w skrzydle południowym wraz z programem prac konserwatorskich

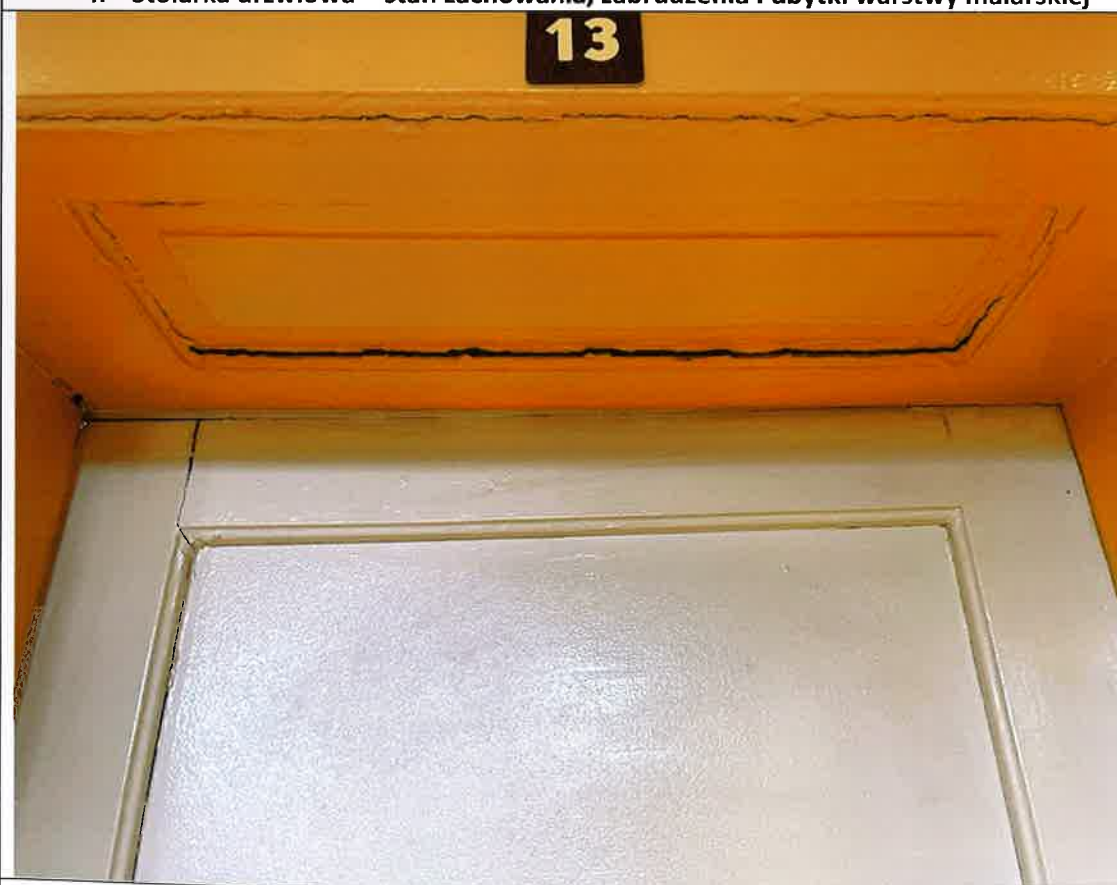
5. Stolarka drzwiowa – stan zachowania, widoczne **spękania** warstwy malarskiej

W kolejnym etapie należy elementy zaatakowane przez owady zdezynfekować głęboko penetrującym preparatem biobójczym i zabezpieczającym – np. *Per-xil* lub zbliżonym. Następnie osłabione strukturalnie fragmenty drewna wzmocnić poprzez impregnację roztworem żywicy akrylowej np. *Paraloid B-72* rozpuszczony w toluenie, o indywidualnie dobranym stężeniu w zależności od głębokości i stopnia destrukcji. Duże ubytki elementów konstrukcji drzwi należy uzupełnić metodą stolarską za pomocą fleków drewnianych, stosując drewno tego samego gatunku, o zbliżonej wilgotności i układzie słoï przyrostów rocznych, montowanych przy pomocy kleju na bazie żywic epoksydowych. Osłabione połączenia stolarskie odrzwi i skrzydeł – ramiaki, wpusty płycin, gniazda zawiasów należy wzmocnić i ustabilizować. Wzmocnienia wykonać klejem konstrukcyjnym na bazie żywic epoksydowych, odpornym na wstrząsy i wibracje – np. *Multibond 1303* lub równoważny. Pozostałe ubytki uzupełnić gotowymi masami na bazie chemoutwardzalnych żywic epoksydowych – np. *Araldit SV/HV* lub poliestrowych – np. *Sintolegno*, w innym przypadku kitem imitującym drewno – przygotowaną samodzielnie mieszaniną włókien drzewnych i roztworu żywicy polimerowej – np. *Paraloidu B44* lub *B72*, rozpuszczonych w toluenie. Do uzupełnienia mniejszych ubytków i wyrównania powierzchni drewna zaleca się użycie szpachli *Tikurilla Colowood Putty* lub gotowego produktu akrylowego *Modostuc*. Powierzchnie uzupełnionych elementów wyrównać poprzez szlifowanie. Elementy metalowe po oczyszczeniu z powłok farb należy odtłuścić acetonem i zabezpieczyć reaktywnym podkładem antykorozyjnym – np. roztworem taniny w alkoholu, wgrzewając go w metal a następnie zabezpieczyć warstwą bezbarwnego lakieru akrylowego – roztworu żywicy *Paraloid B44*.

Po uzupełnieniu ubytków zaleca się wypełnienie prześwitów skrzydeł drzwi za pomocą płycin wzorowanych na dolnych płycinach. Uzupełnienia prześwitu należy zamontować przy pomocy kleju poliuretanowego. Powierzchnie drewniane pokryć wstępną powłoką ochronną, impregnatem lub farbą podkładową.

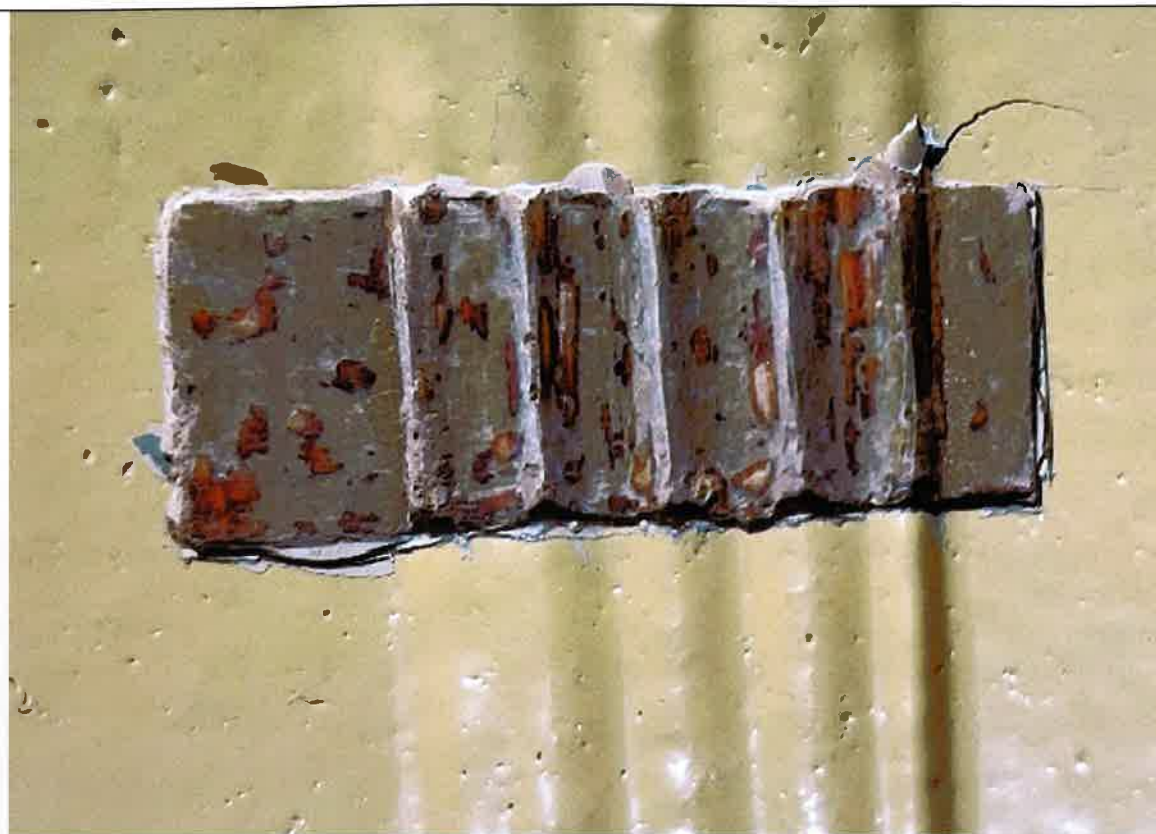
6. Stolarka drzwiowa – stan zachowania, wielokrotne przemalowania wpłynęły na brak czytelności detalu

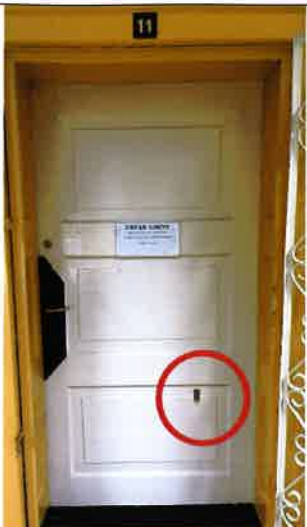
Odkrywka nr 1.

Miejsce pobrania: drzwi korytarza, łączenie ramiaka z płyciną.

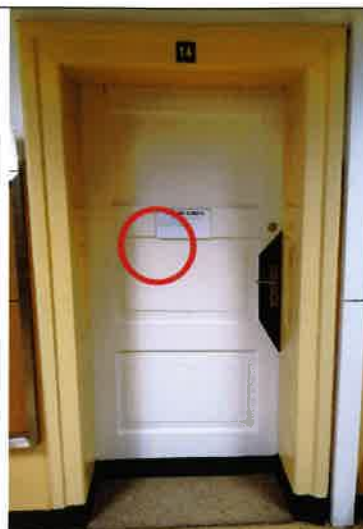
Odkrywka nr 2.

Miejsce pobrania: drzwi korytarza, obramienie górnej płyciny drzwi po lewej stronie.

Opis: podłoże drewniane pokryte ośmioma warstwami malarskimi, najprawdopodobniej o spoiwie emulsyjnym typu w/o oraz olejnym. Podłoże przeklejone klejem organicznym zwiększającym adhezję pierwotnej (brązowo-zielonej) warstwy malarskiej.

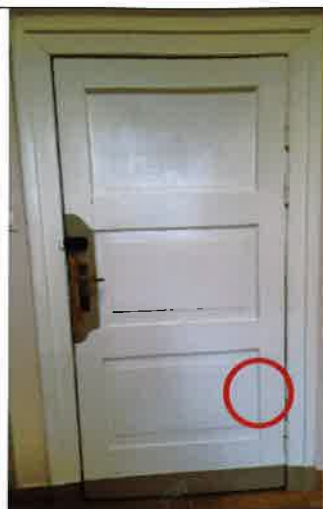
Odkrywka nr 3.

Miejsce pobrania: drzwi wewnętrzne,
obramienie płyciny po prawej stronie.

Opis: podłoże drewniane pokryte jedenastoma warstwami malarskimi, najprawdopodobniej o spoiwie emulsyjnym typu w/o oraz olejnym. Podłoże przeklejone klejem organicznym zwiększającym adhezję pierwotnej (brązowo-zielonej) warstwy malarskiej. Wtórna polichromia zachowana w stanie dobrym, nakładana grubowarstwowo.

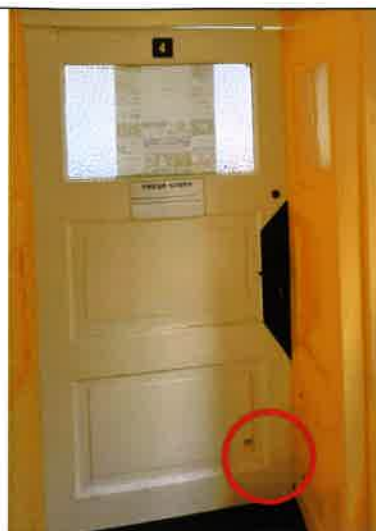
Odkrywka nr 4.

Miejsce pobrania: drzwi korytarza, płycina drzwi lewy dolny róg.

Opis: podłoże drewniane pokryte ośmioma warstwami malarskimi, najprawdopodobniej o spoiwie emulsyjnym typu w/o oraz olejnym. Podłoże przeklejone klejem organicznym zwiększającym adhezję pierwotnej (brązowo-zielonej) warstwy malarskiej. Wtórna polichromia zachowana w stanie dobrym, nakładana grubowarstwowo.

Nr warstwy	Opis	Uwagi
9	Biała warstwa polichromii	Współczesna warstwa malarska emulsyjna.
8	Jasnoszara warstwa polichromii	Najprawdopodobniej warstwa podkładowa (grunt/pobiała)
7	Szara warstwa polichromii	Spoiwo olejne.
6	Jasnoszara warstwa polichromii	Spoiwo olejne.
5	Błękitna warstwa polichromii	Spoiwo olejne.
4	Beżowa warstwa polichromii	Najprawdopodobniej emulsja w/o.
3	Oliwkowo-zielona warstwa polichromii	Najprawdopodobniej emulsja w/o.
2	Brązowo-zielona warstwa polichromii	Oryginalna warstwa malarska. Miejscami o mocnej adhezji do podłoża.
1	Podłoże (drewno)	Podłoże drewniane przeklejone klejem organicznym.

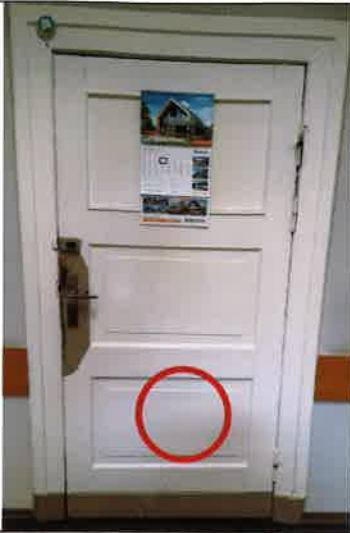
Odkrywka nr 5.		
Miejsce pobrania: drzwi wewnętrzne, przekrój obramowania płyciny drzwi.

Opis: Odkrywka sondażowa wykonana w celu potwierdzenia obecności brązowo-zielonego koloru uznanego za kolor pierwotny stolarki.		
STRATYGRAFIA		
Nr warstwy	Opis	Uwagi
3	Biała warstwa polichromii	Współczesna warstwa malarska emulsyjna.
2	Brązowo-zielona warstwa polichromii	Oryginalna warstwa malarska. Miejscami o mocnej adhezji do podłoża.
1	Podłoże (drewno)	Podłoże drewniane przeklejone klejem organicznym.

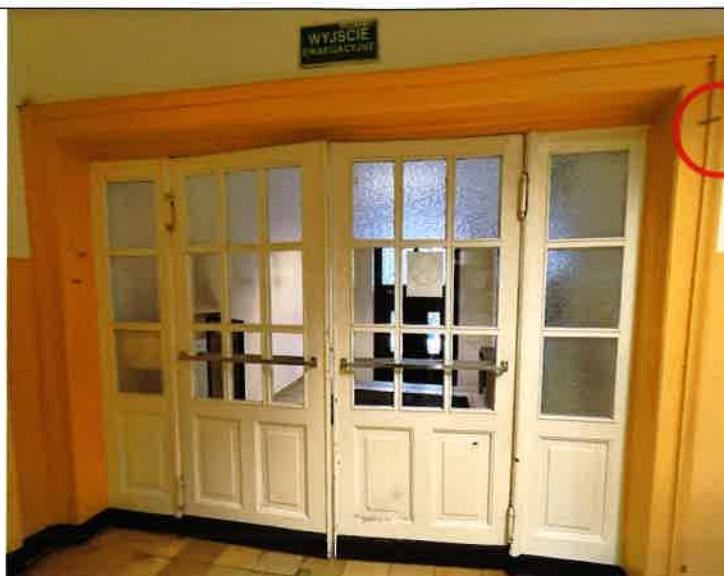
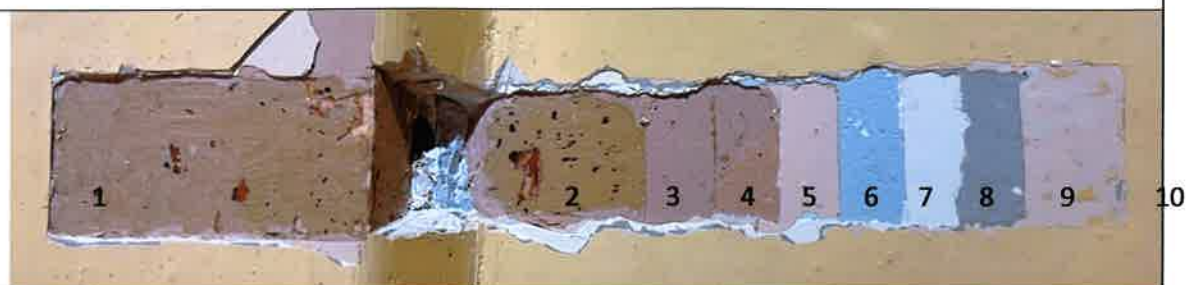
Miejsce pobrania:
łączenie ościeży z listwą
ościeżyny drzwi
wejściowych

Opis: podłoże drewniane przemalowane dziewięcioma warstwami malarskimi, najprawdopodobniej o spoiwie emulsyjnym typu w/o oraz olejnym. Podłoże przeklejone klejem organicznym zwiększającym adhezję pierwotnej (brązowo-zielonej) warstwy malarskiej. W miejscu łączenia elementów znajduje się zaprawa pokrywająca oryginalną warstwę malarską, świadczy to o demontażu listwy w przeszłości.

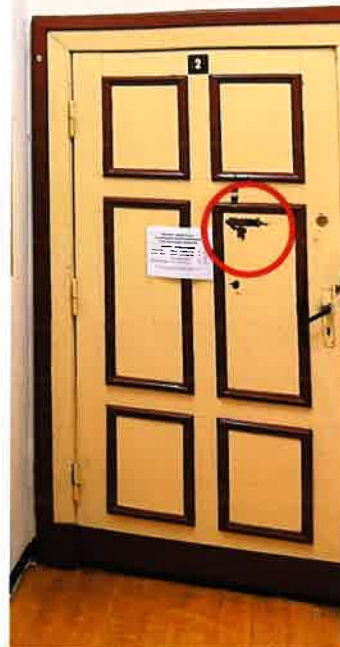
Miejsce pobrania: drzwi korytarza,
obramienie płycin w centralnej części drzwi.

Opis: podłoże drewniane pokryte warstwą zabezpieczającą i nadającą kolor (lakier/lakierobejca?). Drzwi pierwotnie nie były pokryte polichromią. Pochodzą prawdopodobnie z późniejszego okresu, świadczy o tym sposób wykonania, zabezpieczenie powierzchni drewna lakierem oraz mniejsza ilość wtórnych warstw malarskich.

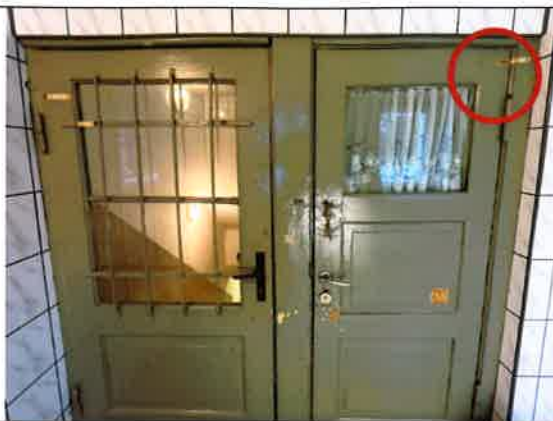
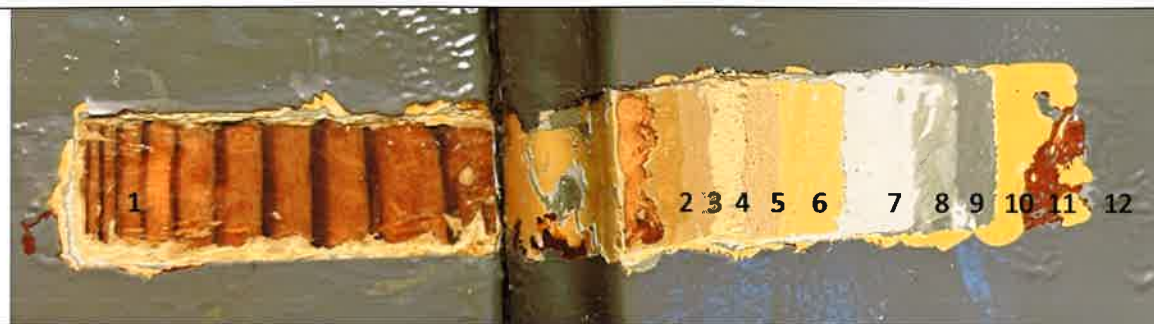
Miejsce pobrania: drzwi do piwnicy od strony zewnętrznej, łączenie obramienia płyciny drzwi z ościeżami przechodzące przez metalowy zawias.

Opis: podłoże drewniane pokryte jedenastoma warstwami malarskimi, najprawdopodobniej o spoiwie emulsyjnym typu w/o oraz olejnym. Podłoże przeklejone klejem organicznym zwiększającym adhezję pierwotnej (brązowo-zielonej) warstwy malarskiej. Wtórna polichromia zachowana w stanie dobrym.

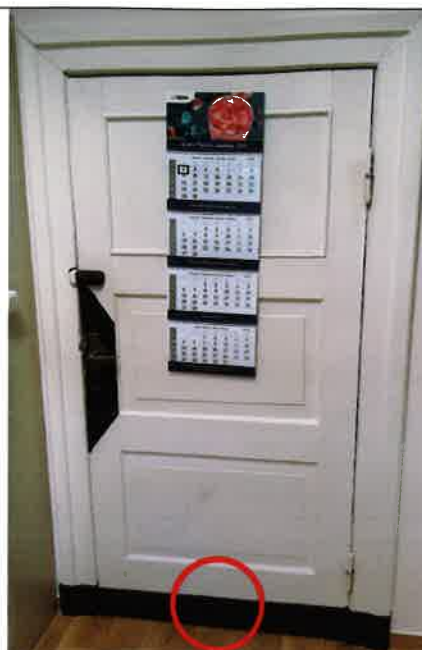
Miejsce pobrania: listwa cokołowa drzwi wewnętrznych, umiejscowienie centralne.

Opis: podłoże drewniane przemalowane sześcioma warstwami malarskimi, najprawdopodobniej o spoiwie emulsyjnym typu w/o oraz olejnym. Podłoże przeklejone klejem organicznym zwiększającym adhezję pierwotnej (brązowo-zielonej) warstwy malarskiej. Warstwy o numerach od 4 do 7 najprawdopodobniej o spoiwie olejnym, malowane grubowarstwowo bez wcześniejszego przygotowania podłoża.

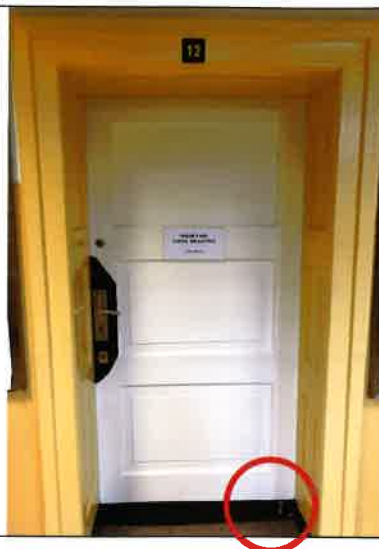
Odkrywka nr 10.

Miejsce pobrania: drzwi od strony korytarza, listwa cokołowa drzwi, prawa strona.

Opis: podłoże drewniane przemalowane ośmioma warstwami malarskimi, najprawdopodobniej o spoiwie emulsyjnym typu w/o oraz olejnym. Podłoże przeklejone klejem organicznym zwiększającym adhezję pierwotnej (brązowo-zielonej) warstwy malarskiej. Warstwy o numerach od 6 do 9 najprawdopodobniej o spoiwie olejnym, malowane grubowarstwowo bez wcześniejszego przygotowania podłoża.

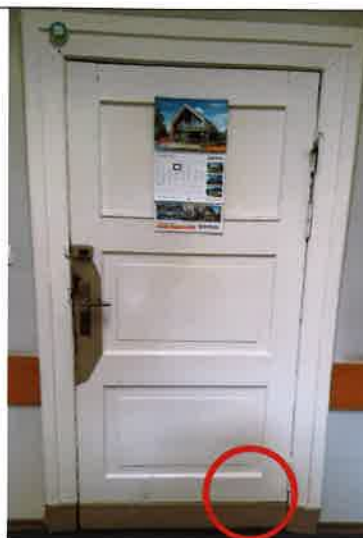
Odkrywka nr 11.

Miejsce pobrania: drzwi wewnętrzne, listwa cokołowa drzwi, umiejscowienie z prawej strony.

Opis: Zidentyfikowano brązowo-zieloną warstwę malarską, jaśniejszą od pierwotnego koloru drzwi, ościeży oraz listwy ościeżnicy.

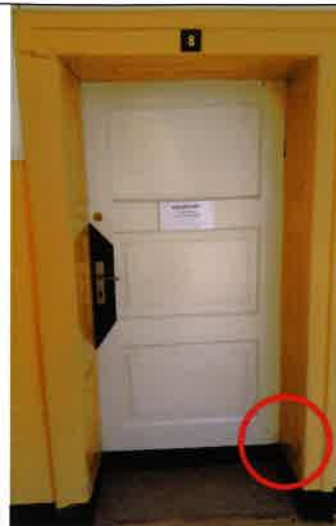
Odkrywka nr 12.

Miejsce pobrania: drewniany próg po zewnętrznej stronie drzwi korytarza. Miejsce pobrania próbki znajduje się pod widoczną szarą wykładziną.

Opis: podłoże drewniane progu drzwi pokryte zabezpieczającą warstwą lakieru. Element wtórnie przemalowany wieloma warstwami barwnymi. Wyróżniono farby o spoiwie olejnym, nakładane grubowarstwowo, bez wcześniejszego przygotowania podłoża.

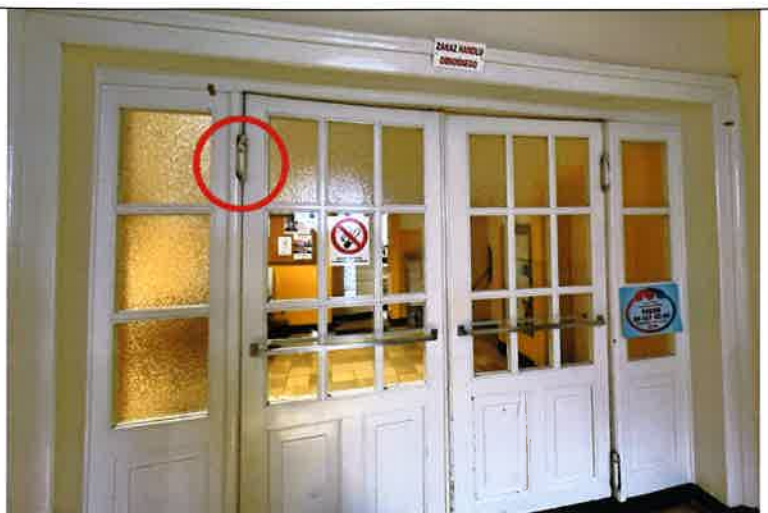
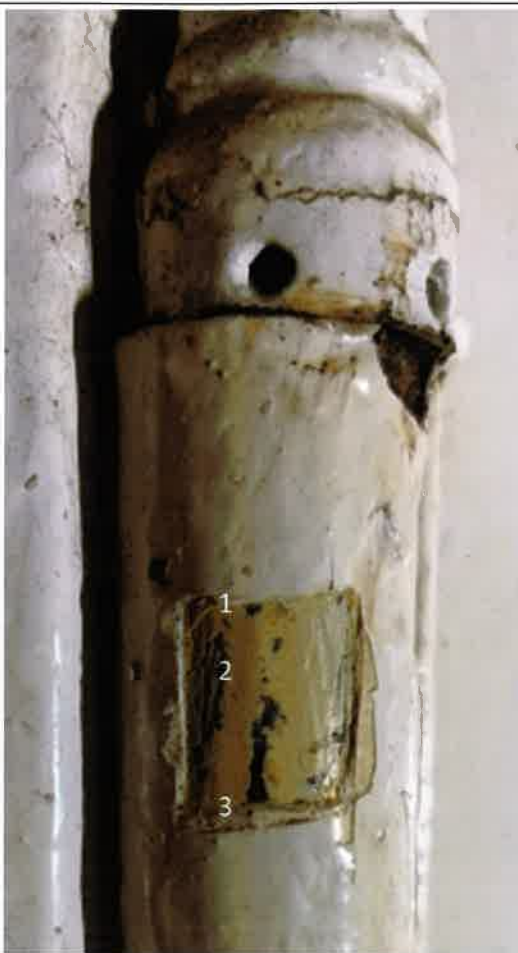
Miejsce pobrania: lewy górny zawias zewnętrznych drzwi prowadzących na korytarz.

Opis: odkrywka sondażowa wykonana w celu potwierdzenia obecności brązowo-zielonego koloru uznanego za kolor pierwotny stolarki.

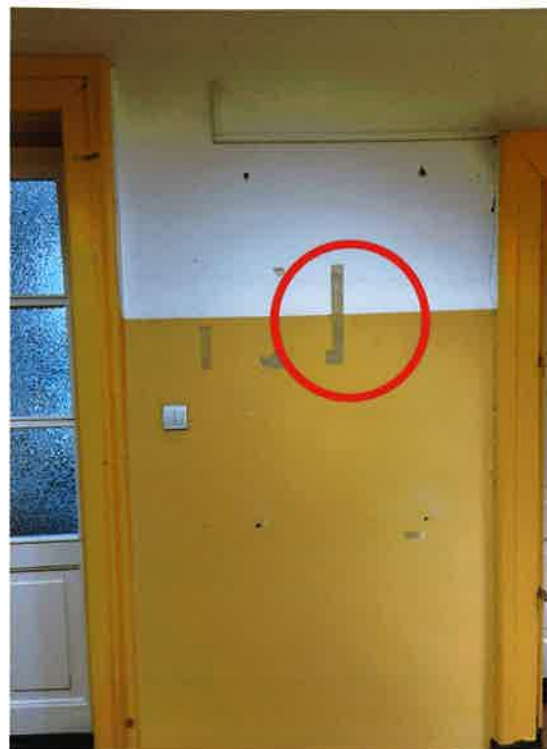
Opis: Odkrywka sondażowa wykonana w celu ustalenia pierwotnej wysokości lamperii i sposobu jej łączenia z kolorem ściany.

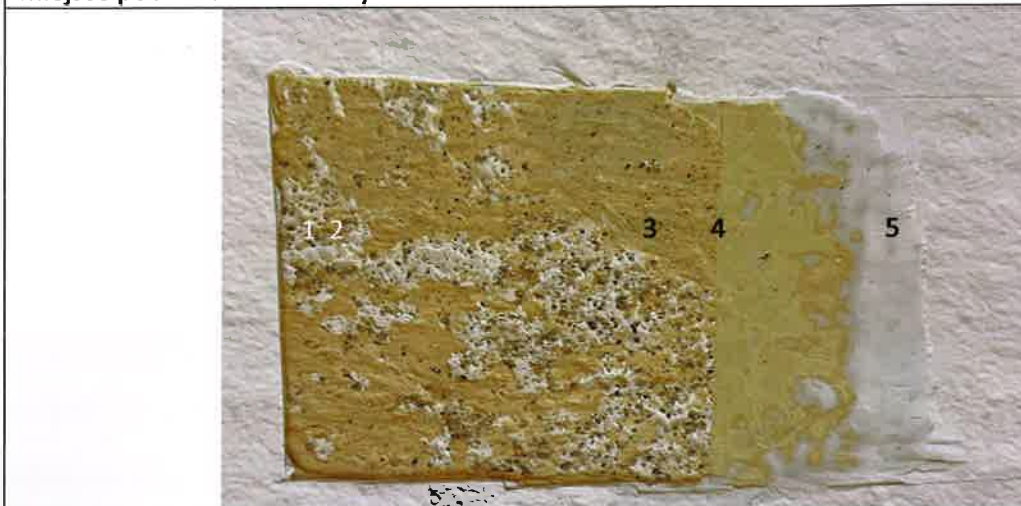
Miejsce pobrania: ściana korytarza.

Opis: na podłożu pokrytym pobiałą (gruntem) zidentyfikowano trzy warstwy polichromii. Wyróżniono przemalowania o spoiwie mineralnym i emulsyjnym. Pierwotne wymalowanie, cienkowarstwowe, w kolorze beżu wykazujące słabą adhezję do podłoża.

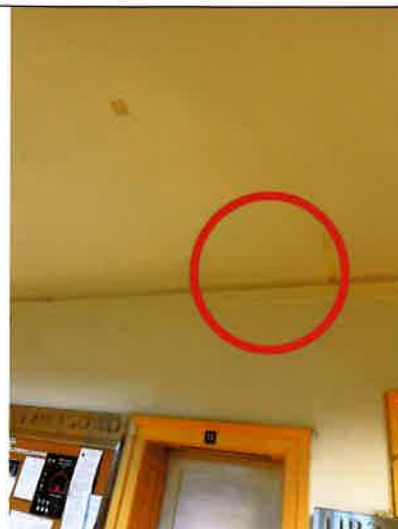
Odkrywka nr 18.

Miejsce pobrania: ściana korytarza po lewej stronie od wejścia głównego, łączenie ściany z sufitem.

Opis: odkrywka sondażowa wykonana w celu ustalenia sposobu łączenia oryginalnego koloru ściany oraz sufitu. Ujawniona kolorystyka potwierdziła pierwotny koloryt wnętrza.

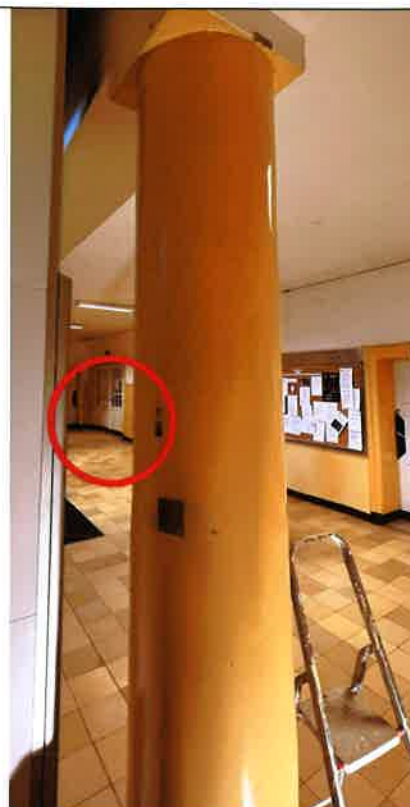
Miejsce pobrania: tył ściany kolumny,
miejsce centralne na wysokości wzroku.

Opis: na podłożu, pokrytym prawdopodobnie przeklejeniem pochodzenia organicznego, zidentyfikowano pięć warstw polichromii. Podłoże prawdopodobnie eksponowane pierwotnie w surowej formie, świadczy o tym dekoracyjny charakter sztucznego kamienia (lastryko) oraz spoiwo farb o charakterze olejnym.

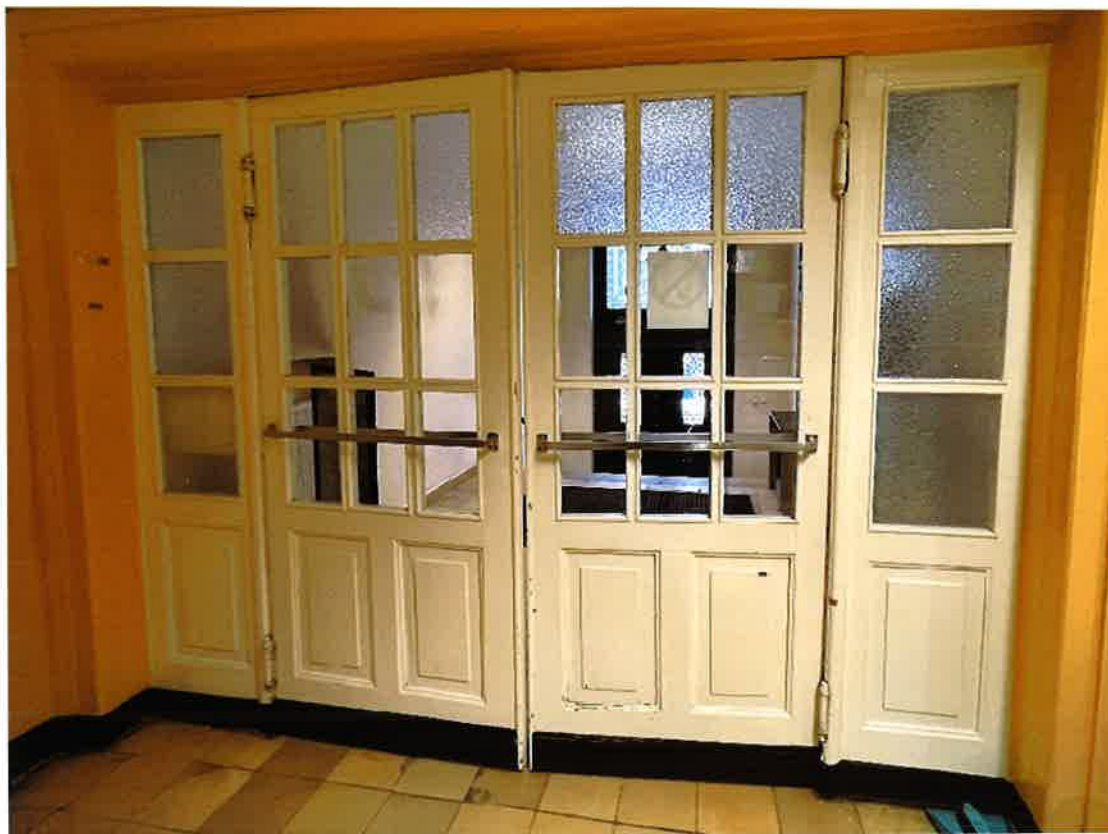
Odkrywki wykonane na drzwiach oznaczonych na planie numerem 7 pozwoliły potwierdzić ich wtórny charakter. Skrzydło i ościeże pierwotnie pokryte zostały lakierem. Podczas późniejszych prac remontowych zostały przemalowane farbami o spoiwie olejnym. Potwierdzeniem wysuniętego wniosku jest fakt ujawnienia znacznie mniejszej ilości warstw przemalowań.
